***A*PONTAMENTOS**

ABR 2020

PALÁCIO DOS FERRAZES (RUA DAS FLORES / RUA DA VITÓRIA, PORTO) SÍNTESE DOS RESULTADOS DA INTERVENÇÃO ARQUEOLÓGICA

Apresenta-se uma síntese preliminar dos trabalhos arqueológicos levados a cabo entre 2016 e 2018 no âmbito da Empreitada de Reconstrução e Reabilitação do Palácio dos Ferrazes, sito entre a Rua das Flores e a Rua da Vitória, em pleno Centro Histórico do Porto, classificado pela UNESCO como Património Mundial desde 1996.

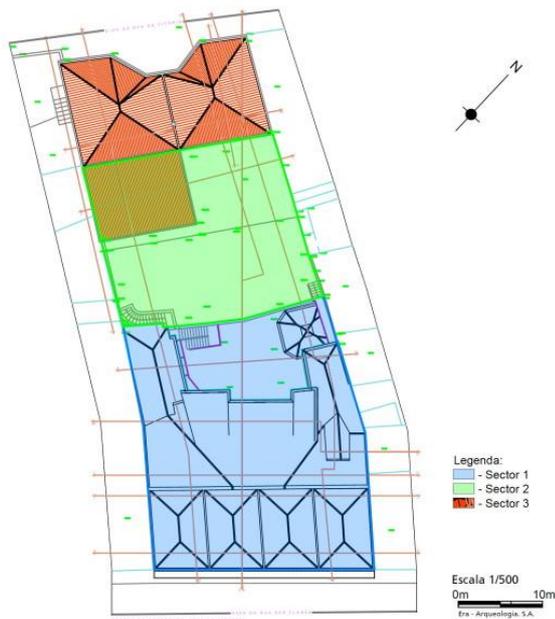
Figura 6 – Identificação dos sectores na Planta de Projecto.

Desta forma e no sentido de melhor articular os trabalhos e os resultados daí decorrentes, a área de intervenção foi dividida em 3 sectores, correspondendo o [I] ao edifício do Palácio, Pátio exterior e Capela, o [II] aos socalcos superiores, e o [III] ao patamar voltado à rua da Vitória, que engloba as duas parcelas onde terão funcionado as unidades fabris.

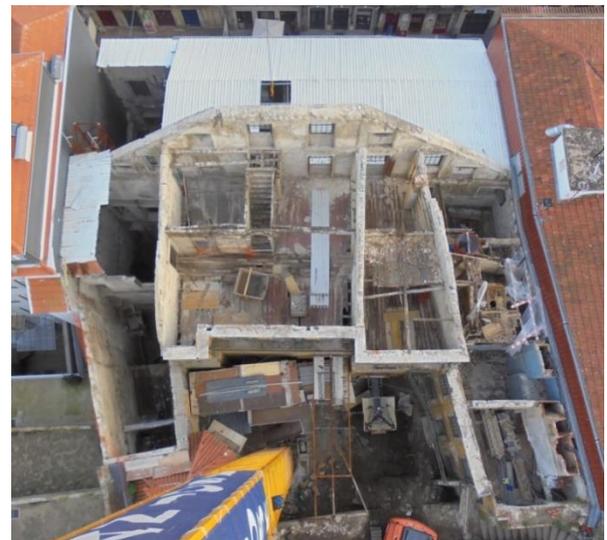
Figura 7 – Vista sobre o Palácio após a desmontagem da cobertura.

No edifício correspondente ao Palácio foram desmontados e removidos todos os madeiramentos e revestimentos de telha que compunham as estruturas de cobertura do edificado – tanto do corpo fronteiro à Rua das Flores, como do corpo interior e respectivas alas – à excepção da capela e daquelas que já se encontravam derruídas fruto do estado de degradação do edifício (como era o caso da cobertura e tecto do salão 4). Estas acções implicaram também a desmontagem dos tectos e soalhos de vários compartimentos, tendo sido possível registar as técnicas construtivas e identificar uma série de marcas gravadas nos travejamentos.

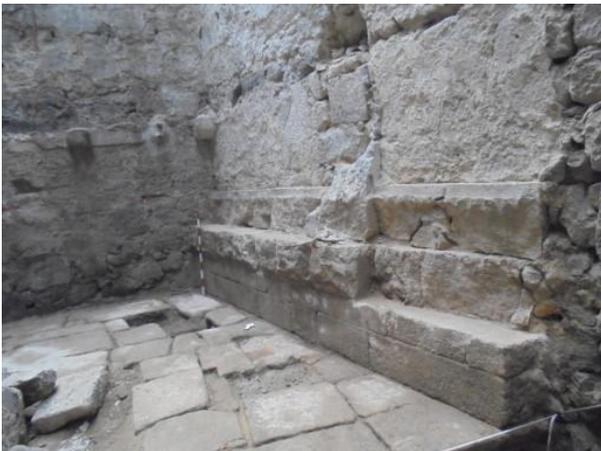
Figura 8 – Perspectiva da possível manjedoura.

Ao nível do piso térreo do palácio, que constituía a área de maior sensibilidade arqueológica, as ações da empreitada implicaram a picagem e demolição de paredes interiores, o alargamento e reconversão de vãos, bem como o rebaixamento da cota do edifício (em algumas zonas até cerca de 1 metro), o que exigiu a abertura de valas para o reforço das fundações, o cuidado levantamento dos pisos existentes (na sua maioria lajeados graníticos que haviam sido cobertos por uma fina capa de cimento) e o acompanhamento dos trabalhos de escavação manual e mecânica. Estes trabalhos colocaram a descoberto uma série de estruturas relacionadas com a drenagem das águas pluviais e saneamento, diferentes na sua morfologia, traçado e materiais utilizados. Na zona nascente do edifício, identificou-se ainda o arranque de uma estrutura que poderá corresponder a uma antiga manjedoura.

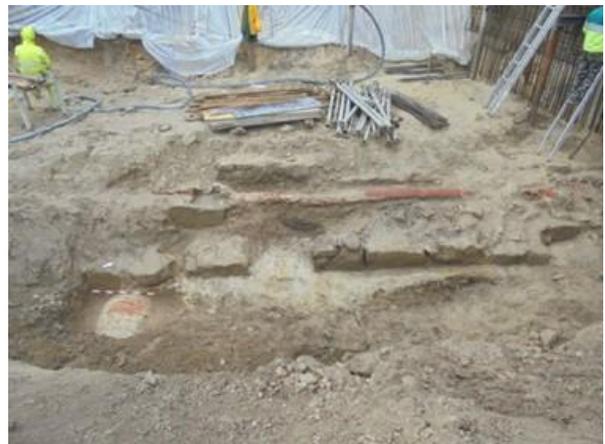
Figura 10 – Vestígios do muro de sustentação do quarto socalco (que terá sido desmantelado para a construção da cocheira).

Ao nível do terceiro socalco, identificou-se um vão que havia sido entaipado – muito provavelmente já no século XX quando se procedeu à divisão do lote – por onde passaria a escadaria de acesso ao interior da cocheira do século XIX, bem como o arranque de um muro de sustentação que poderá corresponder ao quarto socalco descrito na vedoria de 1746 e que terá sido desmantelado aquando da construção da cocheira.

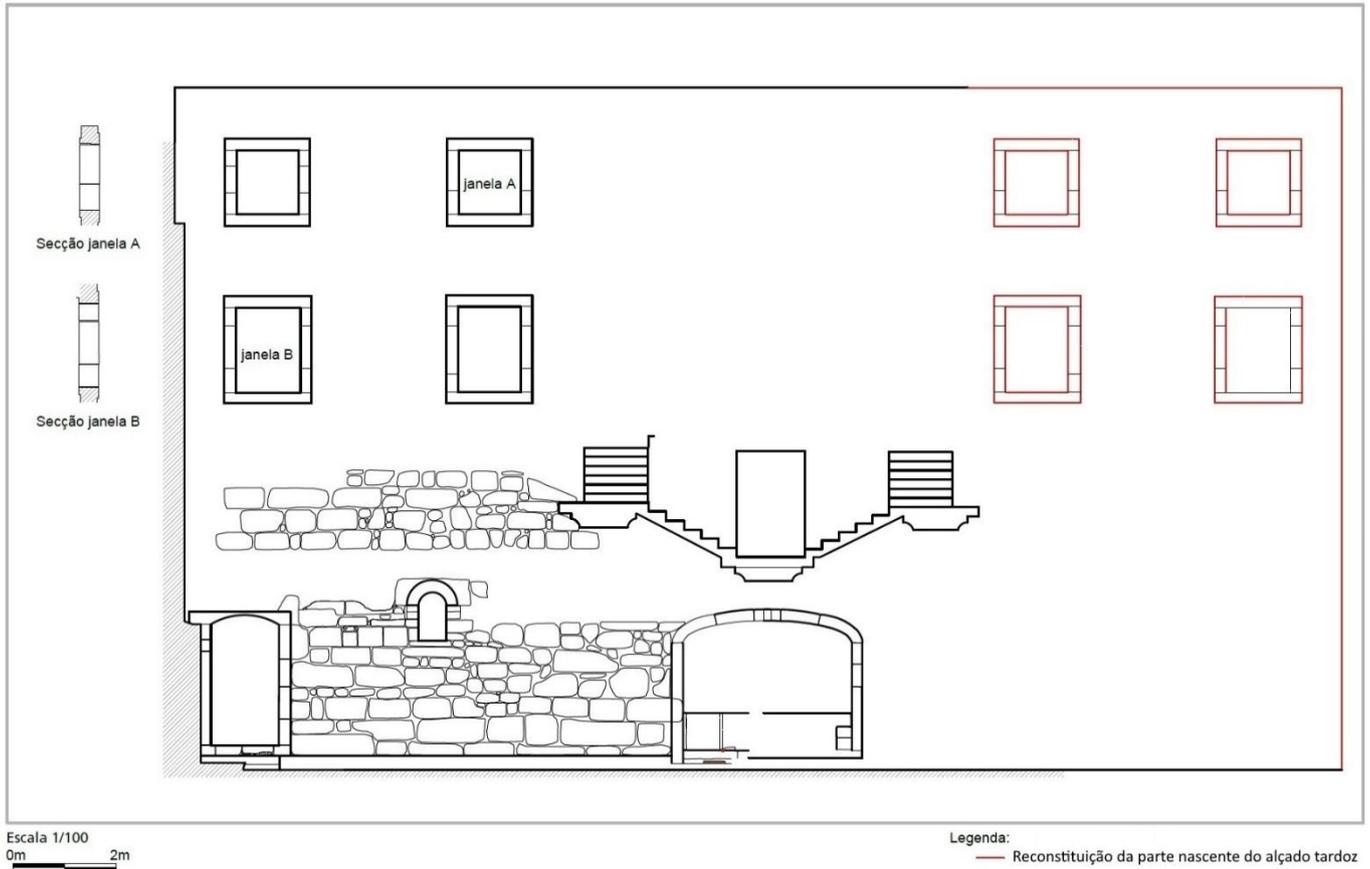
Figura 11 – Reconstituição do alçado tardoz da cocheira.

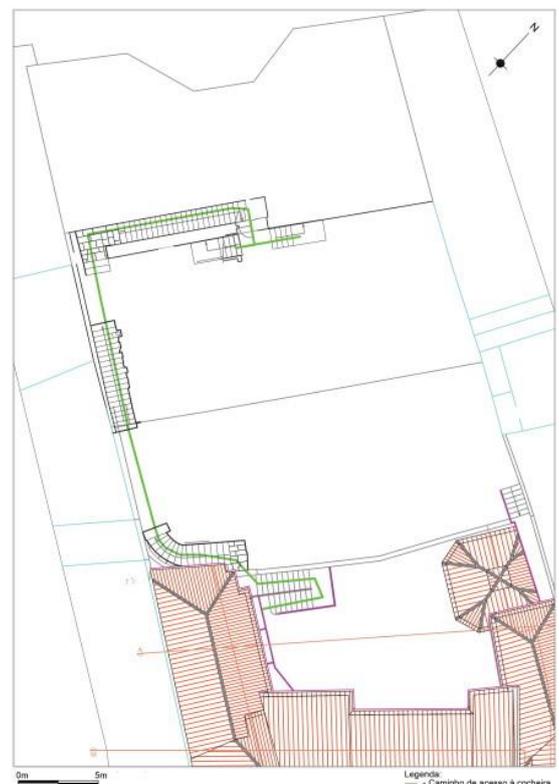
Figura 12 – Planta das escadarias de acesso à cocheira.

Durante o desmonte da parede tardoz do edificado, identificaram-se as duas andainas de escadas que permitiam o acesso ao interior da cocheira, bem como as quatro janelas originais da parte poente. Desta forma, foi possível elaborar uma reconstituição de todo alçado tardoz da cocheira. Foi também possível colocar a descoberto parte de um lajeado de grandes dimensões, provavelmente associado ao piso de circulação da cocheira e que cobriria toda a área do lote.

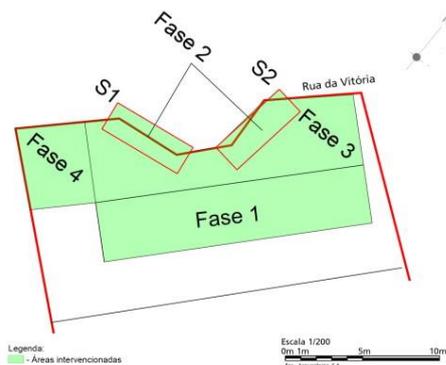
Figura 14 – Esquema da área intervencionada durante as várias fases de escavação.

Constrangimentos relacionados com o decorrer da empreitada e a necessidade de manter parte do patamar a intervenção para apoio aos trabalhos de desaterro a desenvolver nos socalcos inferiores, não permitiram a intervenção simultânea em toda a área, pelo que os trabalhos de escavação arqueológica sucederam em quatro fases distintas.

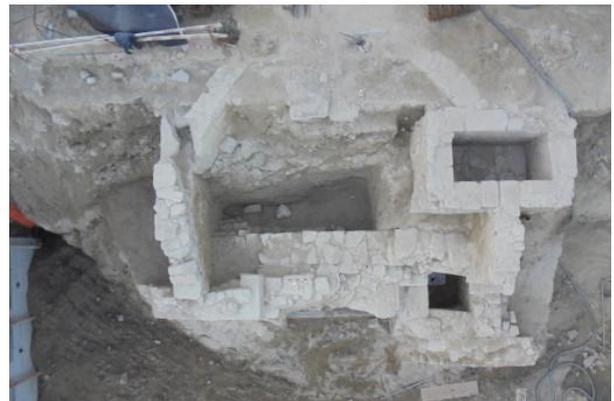
Figura 15 – Vista aérea das estruturas identificadas no decorrer da primeira fase de escavação.

A **primeira fase** incidiu sobre a parte central mais recuada do patamar, onde foram identificados os muros correspondentes ao alicerce da cocheira da segunda metade do século XIX, que se encontravam preenchidos por vários depósitos associados a uma regularização da cota do socalco para a construção da cocheira. Foi também colocada a descoberto parte da parede tardoz da cocheira construída em alvenaria de pedra de grandes dimensões e argamassa, que se encontrava suportada por dois contrafortes interiores em alvenaria preenchida com pedra miúda e argamassa. Adossados a estes existiam dois muros de construção semelhante, mas de menor profundidade, que parecem corresponder a alicerces para suporte das paredes representadas na planta de 1851. Sob estas estruturas situava-se uma fonte e respectiva mina de água que serão coetâneas da construção da cocheira.

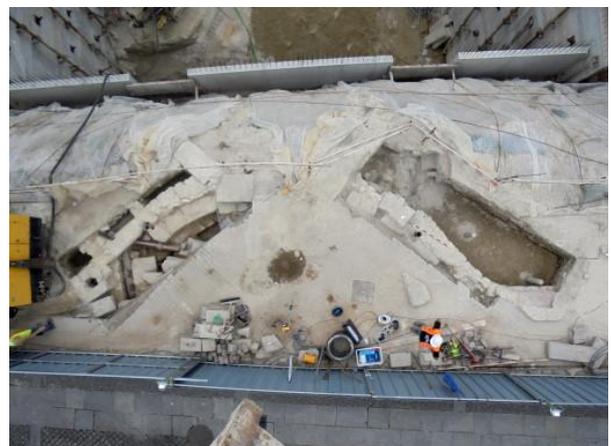
Figura 16 – Vista aérea das estruturas identificadas no decorrer da segunda fase de escavação.

A **segunda fase** consistiu na abertura de duas sondagens (S1 e S2) na zona central do lote – decorrente da necessidade de construir duas sapatas de apoio à auto-grua, imprescindível

para içar a maquinaria da obra – e colocou a descoberto a continuação dos muros identificados na primeira fase e de parte do alicerce correspondente à fachada da cocheira do século XIX.

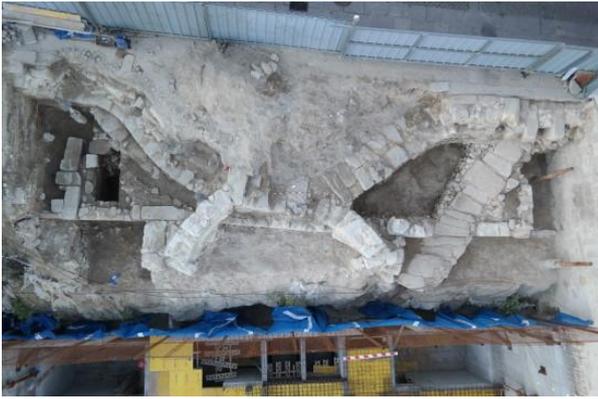
Figura 17 – Vista aérea das estruturas identificadas no decorrer da terceira fase de escavação.

A **terceira fase** incidiu sobre toda a parte nascente do patamar e aquela por escavar entre as duas sondagens acima descritas e revelou a continuação das estruturas correspondentes ao edificado da cocheira: a fachada e respectivo alicerce, os dois contrafortes interiores e os alicerces a estes adossados, já descritos na primeira fase.

Abaixo destas identificou-se uma construção de planta aparentemente rectangular, em alvenaria de pedra miúda e argamassa, rebocada e pintada de cinzento na face exterior voltada ao Palácio. Esta estrutura corresponderá a um edifício mais antigo e terá sido cortada pela construção da mina de água que abastecia a fonte embutida na parede tardoz da cocheira. No topo desta estrutura eram ainda visíveis os negativos correspondentes a entalhes onde assentariam estruturas perecíveis (tabique?). Os materiais aí exumados apontam para uma cronologia entre finais do século XVII e inícios do século XVIII

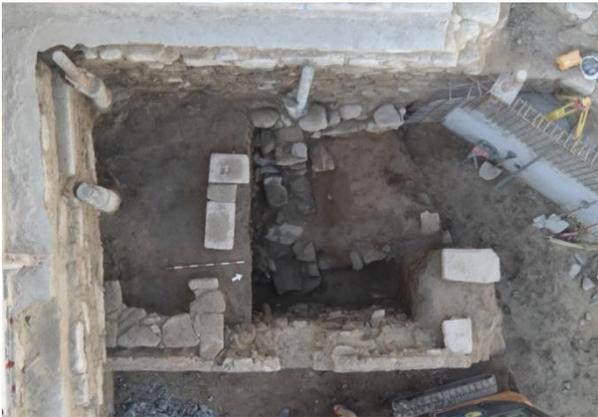
Figura 18 – Vista aérea das estruturas identificadas no decorrer da última fase de escavação.

A **quarta fase** (e última) incidiu na parte poente da plataforma, junto à parede meeira com a Santa Casa da Misericórdia, e permitiu confirmar a continuação das estruturas relacionadas com as duas ocupações já conhecidas, que se estendiam até ao limite do lote. Sob estes vestígios, registou-se ainda parte de um muro em alvenaria de pedra seca que pertenceria a uma construção anterior, cuja cronologia não foi possível aferir dada a ausência de espólio associado.

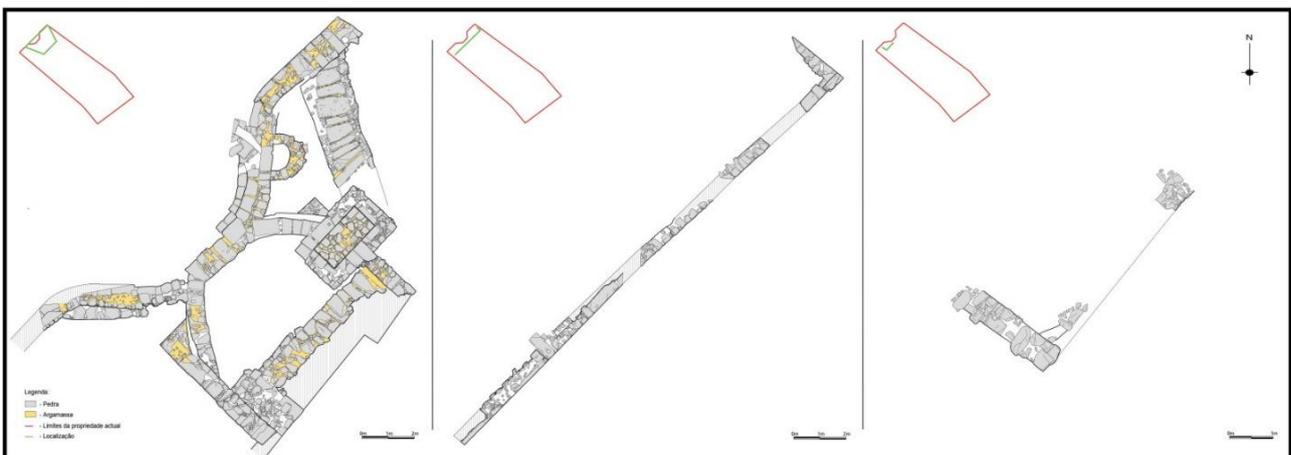
Figura 19 – Planta das estruturas identificadas (correspondentes às diferentes fases de ocupação do espaço: 1 - Cocheira do século XIX; 2 – Edifício do século XVIII/XVIII; 3 – estrutura de cronologia anterior ao século XVIII).

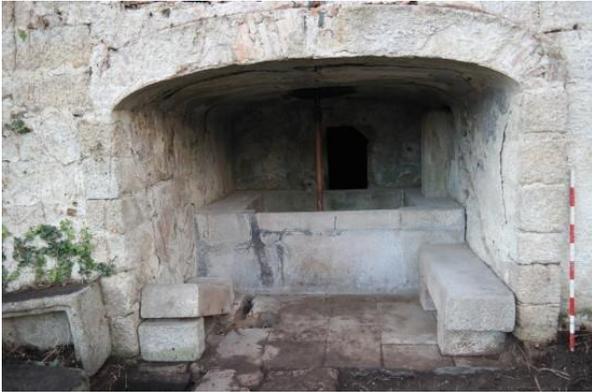
Figura 22 – Vista da fonte embutida no muro de sustentação do soalco 3.

tura, de planta rectangular e abóbada em arco abatido, integrava um tanque formado por quatro grandes blocos graníticos. O abastecimento desta fonte era feito por uma mina, de corredor em forma de 'L' por onde corriam várias canalizações. No patamar em que se construiu esta fonte terá existido outra (segundo a descrição de 1756), da qual sobrou apenas parte de uma canalização identificada no decorrer dos trabalhos de desaterro mecânico.

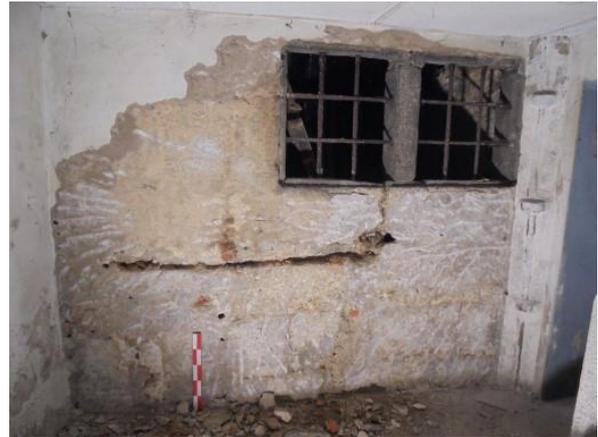
Figura 24 – Vista da dupla janela de peitoril e mainel central.

Pertencendo hipoteticamente ao conjunto dos elementos construtivos mais antigos identificados na área do palácio – mesmo que fora do seu contexto original – foi sugerida como medida de minimização a sua remontagem na zona que integra o corredor de acesso ao novo edifício, destacando o seu valor histórico (enquanto testemunho arquitectónico) de forma limpa e seguindo uma lógica expositiva integradora.

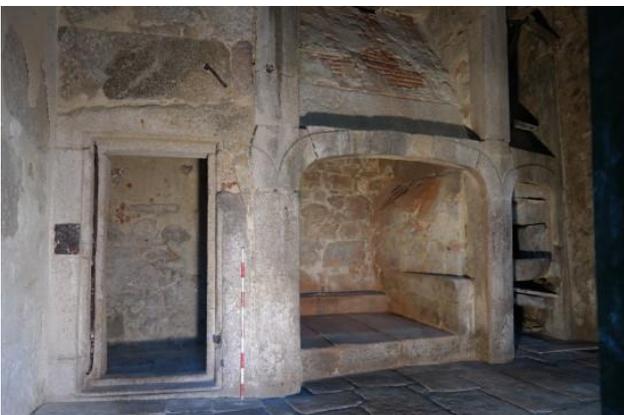
Figura 26 – Vista da chaminé da cozinha do primeiro piso.

Durante os trabalhos de demolição da parede noroeste da cozinha, o compartimento direito foi bastante afectado, tendo sido necessário proceder ao seu desmonte por forma a salvar os elementos que o compunham. Posteriormente, e como medida de minimização, procedeu-se à remontagem da cúpula do forno utilizando os materiais originais, bem como da chaminé e do cinzeiro. Os blocos pétreos danificados foram substituídos por réplicas fiéis aos originais, tendo por base o registo gráfico e fotográfico produzido durante os trabalhos de acompanhamento arqueológico. Por forma a salvar os elementos que compunham a chaminé (tijolo burro), já bastante danificados pelo desgaste do tempo e do uso, estes foram rebocados com argamassa de cal.

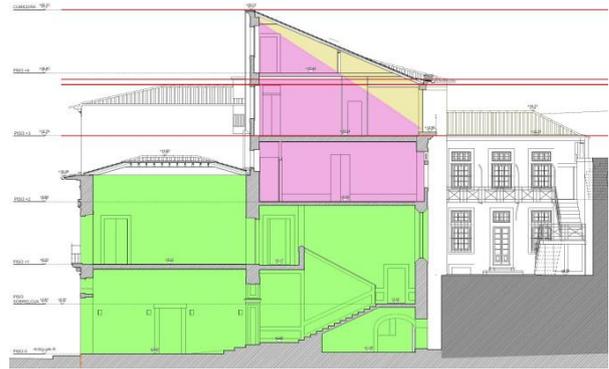
Figura 32 – Corte transversal onde se representam as várias fases construtivas (fase I a verde, fase II a rosa, fase III a castanho).

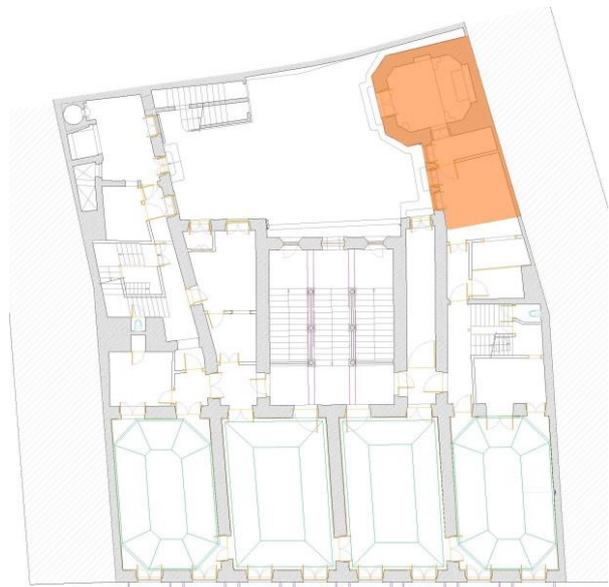
Figura 33 – Planta do Palácio dos Ferrazes onde se representa o acrescento da sacristia e da capela (ala nascente).

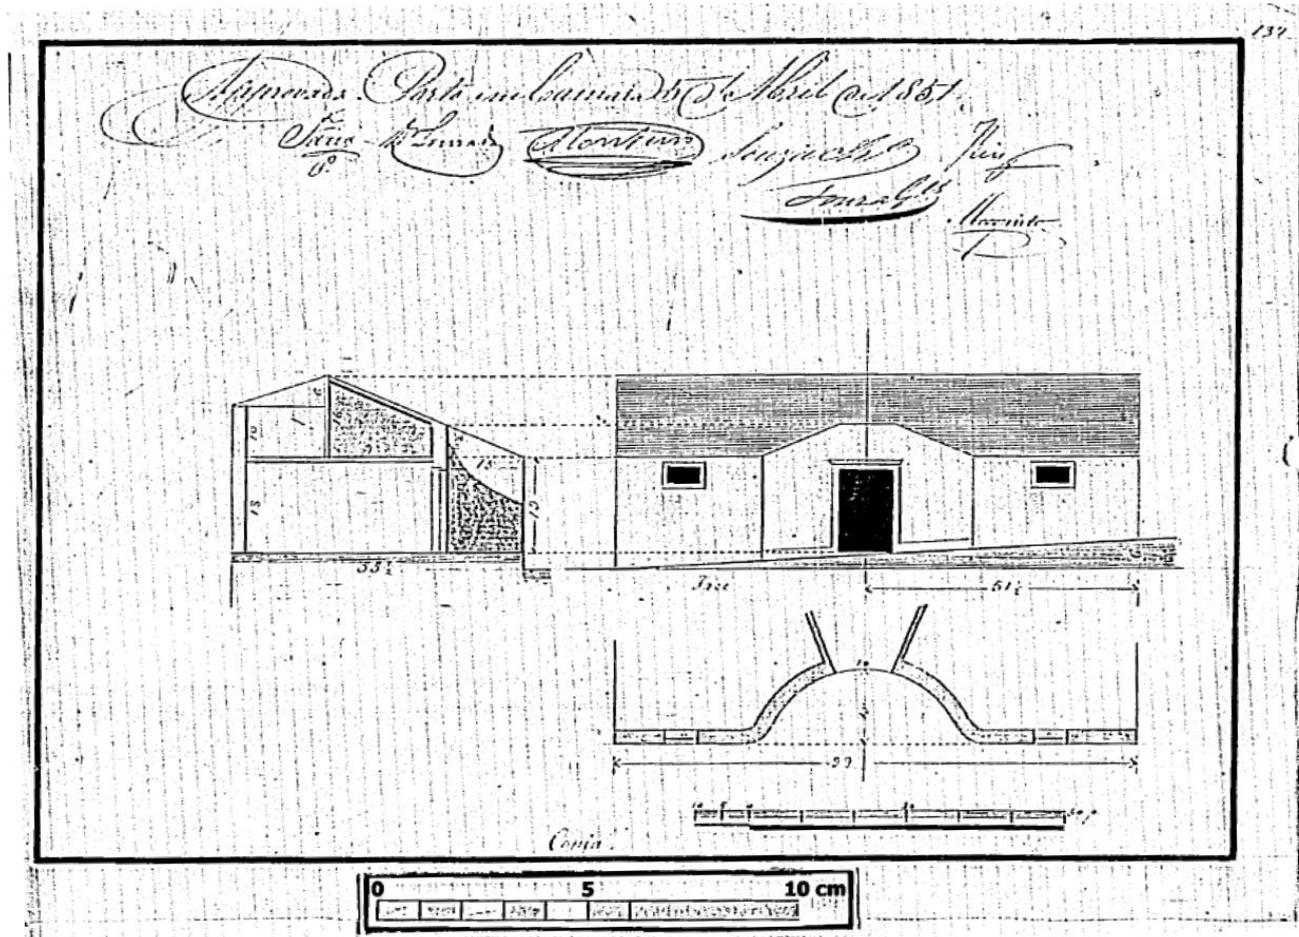
Figura 34 – Planta da cocheira projectada por Domingos Oliveira Maia (extraído de Afonso, 2008)
