ANÁLISE ESTRATIGRÁFICA PARIETAL NA CONSERVAÇÃO E RESTAURO.

Parietal stratigraphic analyses in Conservation and Restoration

1.1 Convento da Mónicas

1.2 Capela de São João Baptista em Palmela

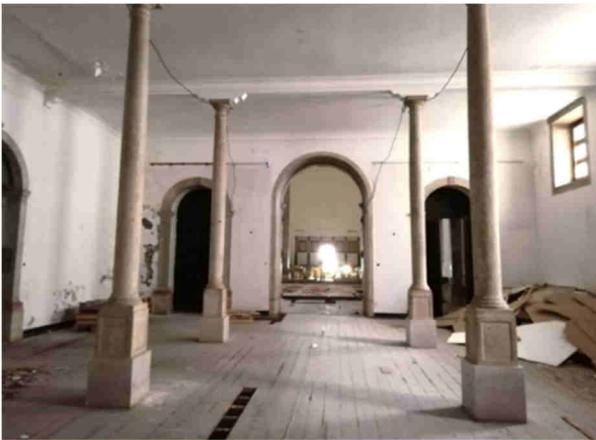
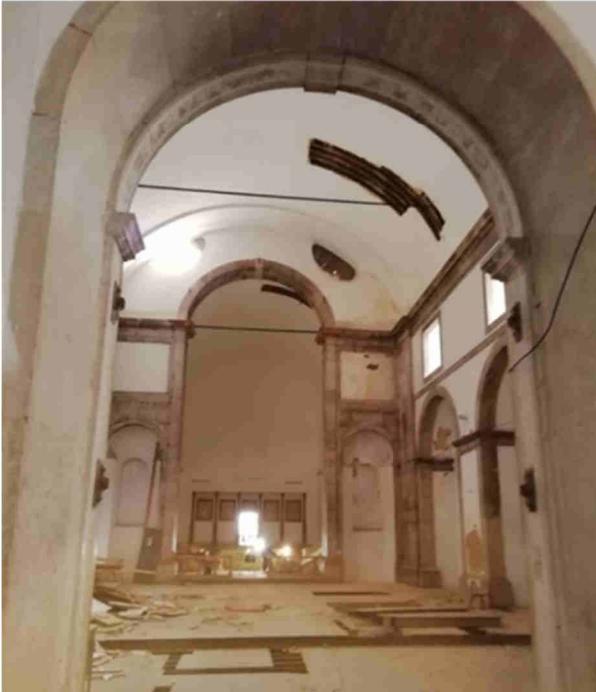
Figura 1 – Vista geral do interior da Igreja do Convento das Mónicas.

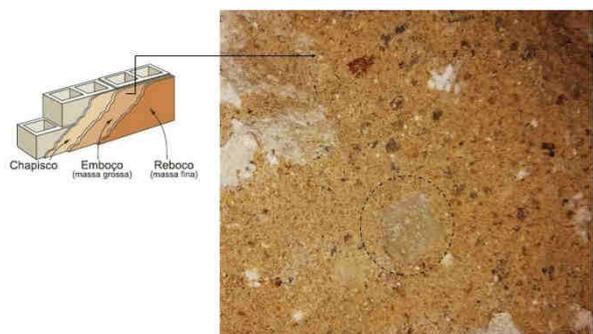
Verificou-se que a camada de emboço mais antiga apresentava uma tonalidade creme, com agregados de coloração amarelada e presença de pequenos nódulos brancos de cal, que é normalmente detetável nas argamassas com ligante de cal aérea. É ainda visível algum material agregado diverso, desde pequenos fragmentos de madeiras, vidros, pequeníssimas conchas, e escacilho cerâmico, algum do qual com aparente função pozolânica.

Figura 2 – Pormenor de argamassa de cal aérea natural com fragmento de vidro entre o agregado.

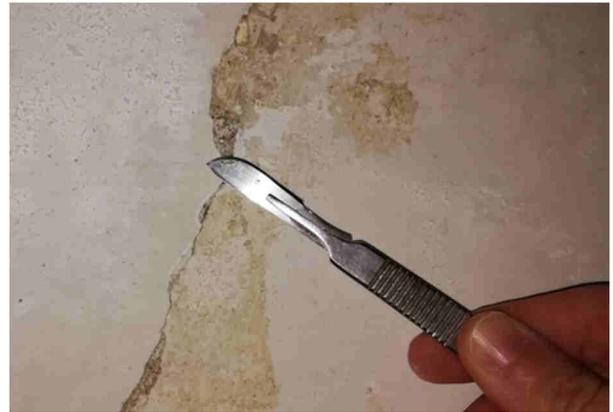
Figura 4 – Exemplo de sondagem realizada *in situ* durante a realização das análises estratigráficas. A técnica utilizada foi o levantamento de camadas superficiais com auxílio de bisturi.

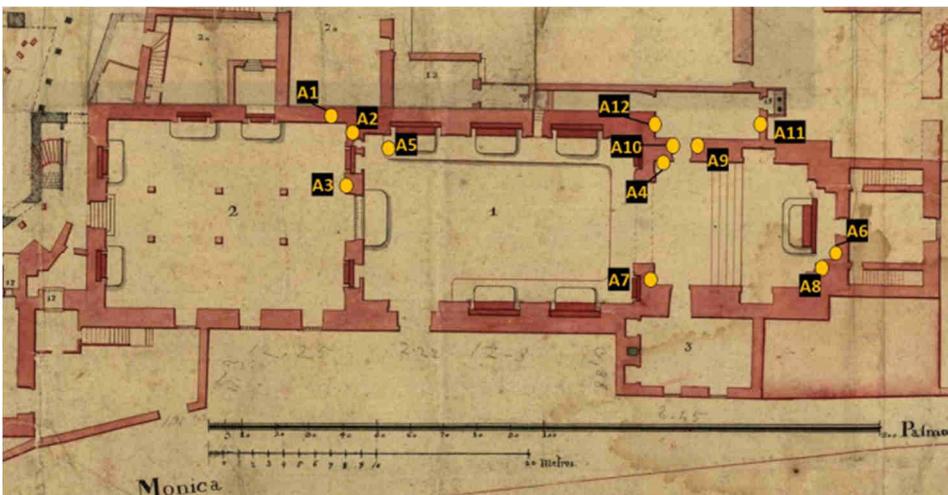
Figura 3 – Planta geral da igreja datada do século XIX, onde se assinalam as amostras recolhidas (de A1 a A12).

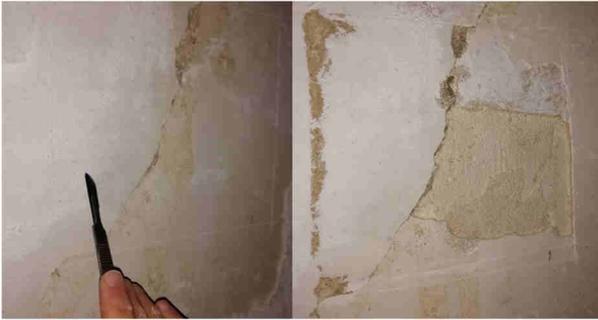
A sondagem A1 realizou-se na zona do Coro Baixo, mais especificamente na parede onde se propõe a abertura de um vão de porta. Inicialmente realizou-se uma pequena janela de sondagem com 20x20 cm, mas o reboco encontrava-se em muito mau estado de conservação (presença de sais e superfície polvorenta), levando à abertura de uma nova janela, esta com a dimensão de 80x55 cm. Esta zona encontra-se bastante alterada e apesar de se ter detetado uma camada de reboco fina que foi preparada (picada) para receber uma nova camada, não se verificou a existência de camadas decorativas ou de cor.

Figura 5 – Início da abertura de janela de sondagem A1.

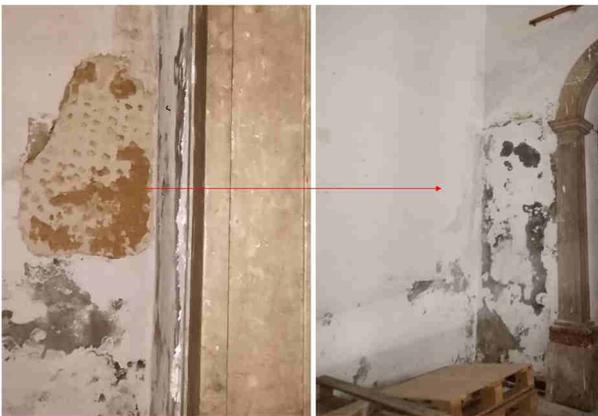
Figura 6 – Alargamento da zona de sondagem ao lado da janela A1, com camada de reboco fina, mas sem vestígios de camadas decorativas.

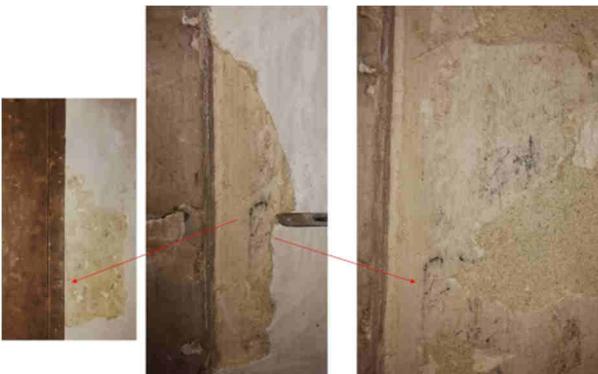
A A2 realizou-se na zona do Coro Baixo, mais especificamente na parede de passagem do vão de acesso à Igreja. Esta sondagem revelou a existência de um reboco com inertes finos e acabamento estanhado de tom bege. Revelou o pormenor de letras manuscritas a carvão, mas cuja palavra não foi possível identificar.

Figura 7 – Pormenor de inscrição manuscrita a carvão. Apesar de não se identificar a palavra foi perceptível trata-se de letra não contemporânea.

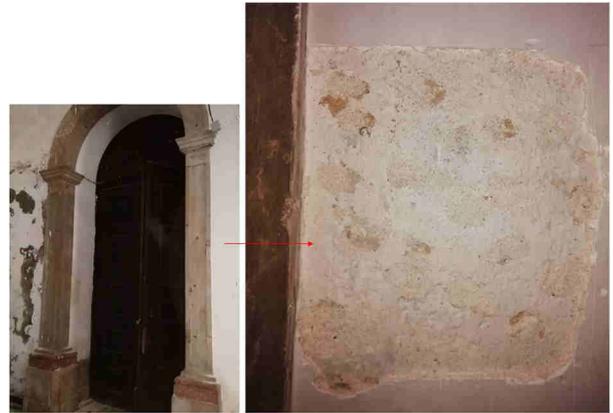
A A3 realizou-se na zona do Coro Baixo, na parede entre os dois primeiros vãos de porta, o esquerdo e central (para quem entra na igreja). O suporte encontrava-se já com vestígios de ter sido “picado” para receber o atual reboco e, portanto, sem camadas de regularização e acabamento.

Figura 8 – Sondagem A3, onde se verificou a existência de um reboco recente sobre um reboco antigo muito danificado.

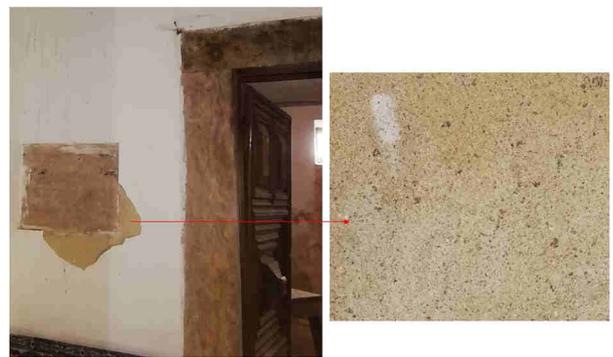
A análise estratigráfica A4 realizou-se junto ao vão de acesso a uma sala, que poderá ter funcionado como sacristia. A amostra foi realizada junto a uma cantaria exposta no paramento. Nesta zona já existia um reboco recente com argamassa bastarda à base de cal e cimento do Portland, sendo que esta camada superficial encontrava-se bastante compacta e rígida. O estrato anterior era de argamassa tradicional de cal, mas sem camada de acabamento presente.

Figura 9 – Pormenor de reboco analisado em A4, onde já não são visíveis camadas de acabamento, mas existe um emboço tradicional à base de cal natural

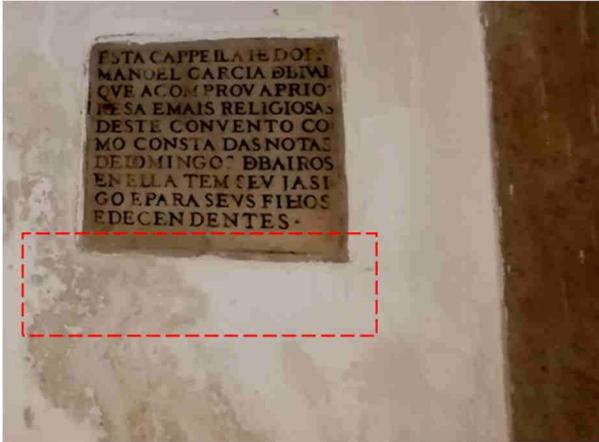
A análise realizada sob uma placa epigrafada detetou uma camada recente de reboco constituído por uma argamassa muito rígida com uma forte composição de cimento. Esta

zona, por ser muito compacta, não nos forneceu dados relevantes pois não foi possível verificar a existência de outras camadas.

Figura 10 - Zona onde se tentou fazer uma análise estratigráfica, mas devido à camada de reboco cimentícia, extremamente rígida, tal não foi possível.

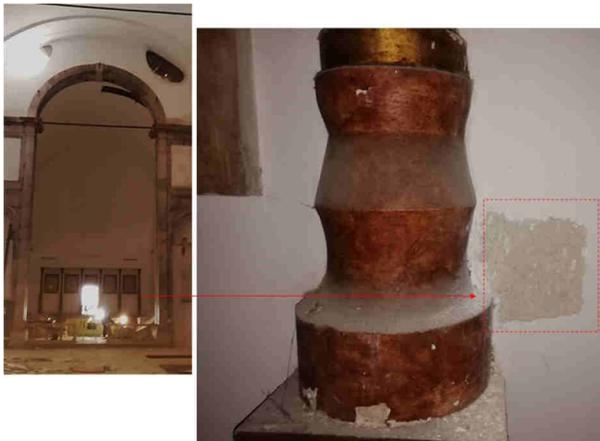
A análise estratigráfica A6, realizada na Capela Mor, revelou a existência de um reboco novo com argamassa recente à base de cimento branco, não sendo possível detetar outras camadas nesta zona.

Figura 11 - A6 revela um reboco compacto à base de cimento branco.

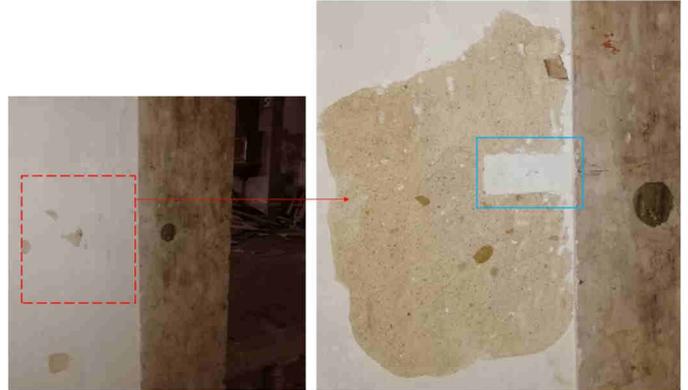
A análise estratigráfica A7, realizada em zona adjacente à cantaria do arco triunfal, revelou uma camada de reboco fino à base de argamassa bastarda. Na camada inferior encontrou-se um reboco tradicional, já sem a camada de acabamento. Considera-se que este extrato poderá ser de génese original, feito à base de cal aérea e agregados de diversas

dimensões, que inclui saibro, areias de diversas granulometrias e fragmentos de madeira. A azul assinala-se um elemento pintado a branco, que é um elemento de “gateamento” metálico, entre a cantaria e o reboco.

Figura 12 - A azul pormenor de “gato” de ligação entre a cantaria e o reboco.

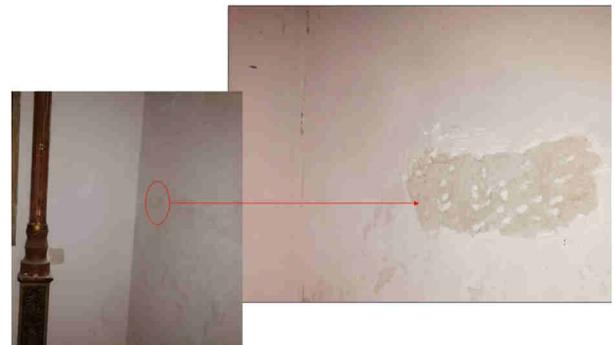
A análise estratigráfica A8, realizada na parede interna do arco triunfal, apresentou resultado idêntico à amostra A6 e revelou a existência de um reboco novo com argamassa recente à base de cimento branco, sobre camadas de revestimento compactas e sem aparente estratigrafia relevante.

Figura 13 - Reboco recente e compacto à base de cimento branco.

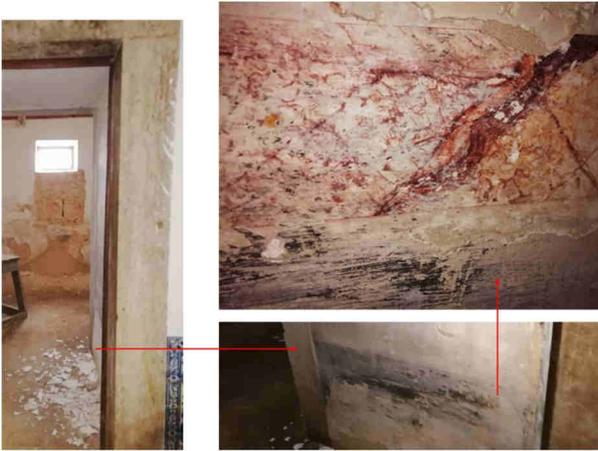
As análises estratigráficas A9 e A10 foram realizadas nas paredes laterais do vão de passagem para a divisão que se julga ter sido a última sacristia. Apesar de terem sido realizadas em paredes opostas, os resultados foram idênticos e revelaram uma primeira camada com uma argamassa fina, mas à base de cimento, colocada como barramento sobre outra camada fina e caiada a branco. Por de baixo da camada de caição persiste uma decoração em bom estado de conservação que “finge” ou imita um acabamento em pedra. Esta pintura mural com fingidos é de boa qualidade técnica, reproduzindo os veios de uma superfície pétreia semelhante a um mármore ou

lioz rosado, imitando a morfologia deste tipo de cantarias. Trata-se de uma pintura que ocupa a zona do rodapé e lambril (até aos 40 cm de altura). Por de baixo desta camada existiria outro reboco de cor branca, mas que terá sido picado para receber este tipo de decoração.

Figura 14 - Pintura mural de fingidos detetado em A9.

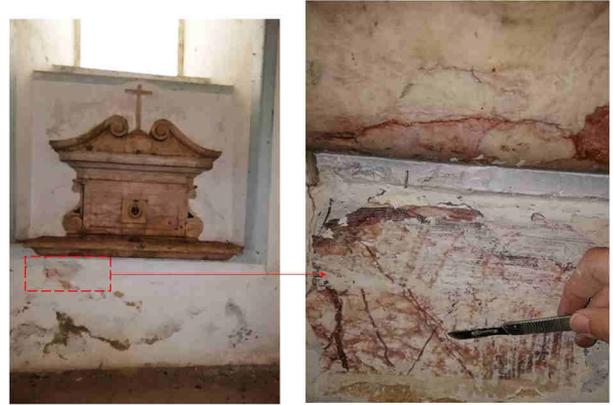
Figura 16 - Paramento onde se realizou a análise estratigráfica A11.

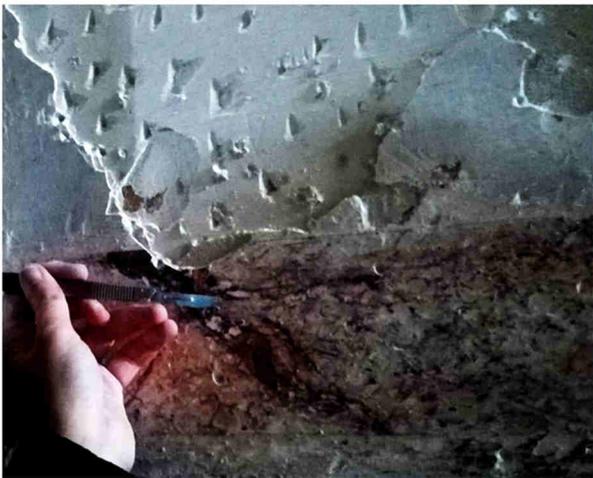
Figura 15 - Pintura mural detetada em A10, a sobrepor-se a outro reboco branco que terá sido picado para receber este tipo de decoração (parede oposta e em frente à parede da A9)

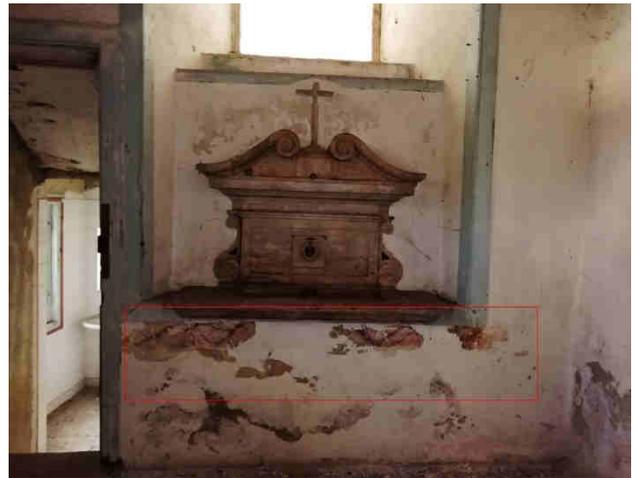
Figura 17 - Realizaram-se diversas sondagens sob a bacia, verificando-se a existência de uma grande extensão com pintura mural de fingidos marmoreados

As análises estratigráficas A11 e A12 foram realizadas na mesma sala, a divisão que se julga ter sido a última sacristia. Apesar de terem sido realizadas em paredes opostas, os resultados são idênticos entre si e entre a A9 e A10, sendo perceptível que fazem parte da mesma campanha decorativa. A análise revelou uma primeira camada superficial com uma argamassa fina de má qualidade e à base de cimento, aplicada como um barramento. Esta camada de cimento foi aplicada sobre outra camada fina e caiada a branco.

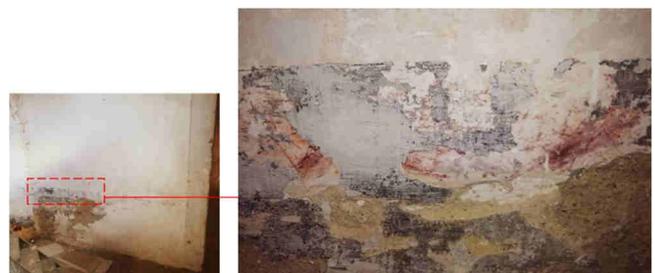
boa qualidade técnica, reproduzindo os veios de uma superfície pétreia semelhante a um mármore ou lioz rosado, imitando a morfologia deste tipo de cantarias. Verifica-se que ocupa uma grande extensão por baixo do lavatório e aparenta mimetizar a pedra utilizada neste elemento encastrado. Nesta zona não se detetou uma camada inferior tal como aconteceu nas sondagens A9 e A10.

Por de baixo da camada de caição detetou-se uma decoração em bom estado de conservação que “finge” ou imita um acabamento em pedra. Esta pintura mural com fingidos é de

Figura 18 - Análise estratigráfica A12, realizada na parede oposta (em frente) à bacia, onde se verificou a existência de pintura mural com fingidos, contemporânea da A11.

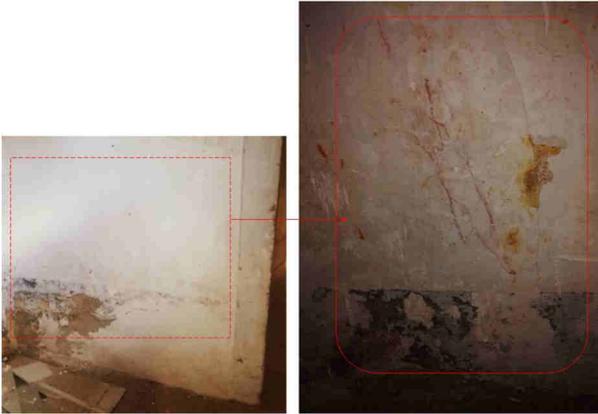
Figura 19 - Verificou-se que em A12, a pintura mural não se cingia ao lambril, mas sim a toda a extensão do paramento. Na zona superior a decoração assemelha-se a um “stucco lustro” (imagem à direita).

O *Stucco-Lustro* detetado nesta zona consiste na imitação de pedra, em geral mármore ou brecha e é executado sobre um reboco liso (de cal e de areia finíssima, ou com pó de mármore), ou sobre estuque, pintando-se a fresco, ou a seco. No fim, a pintura era brunida e polida, podendo levar, ou não, um acabamento final feito com cera ou verniz.

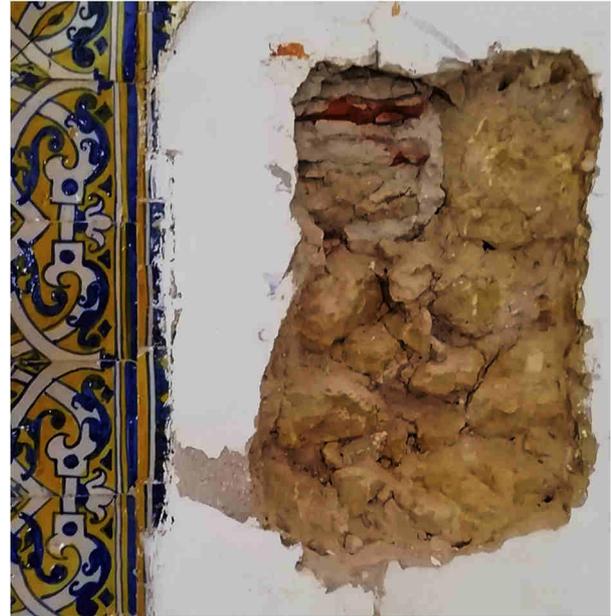
Nas zonas onde tinham ocorrido sondagens (realizadas pela especialidade da estabilidade) Verificou-se que a camada de argamassa mais antiga apresentava uma tonalidade creme, com agregados de coloração amarelada e presença de pequenos nódulos brancos de cal, que é normalmente detetável em argamassas com ligante de cal aérea. É ainda visível algum material agregado diverso, desde pequenos fragmentos de madeiras e escacilho cerâmico. Ao nível do aparelho construído, verificou-se que as paredes são constituídas por alvenaria de pedra irregular argamassada e pontualmente com tijolo.

Figura 20 - Aparelho construtivo das paredes (estas sondagens foram realizadas anteriormente à nossa pesquisa).

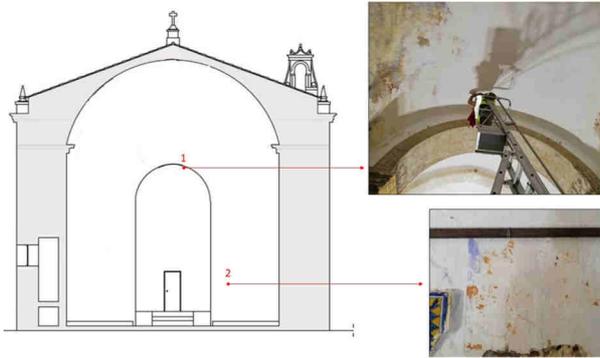
A sondagem nº1 realizou-se no tecto da Capela Mor, as sondagens nºs2 e 3 foram realizadas numa zona da epístola, onde aparentemente existiu um altar lateral. Apesar do mau estado

de conservação em que se encontravam os materiais de revestimento, foi possível verificar que o tecto da Capela-mor teria uma cor de fundo azul celeste.

Figura 21 - Zonas onde se realizaram sondagens estratigráficas (1 e 2). A técnica utilizada foi o levantamento de camadas superficiais com auxílio de bisturi. A sondagem 1 realizada no tecto demonstrou a existência de cor azul, cobertas por uma espessa camada de caições. Salienta-se que esta zona está bastante polvorenta e com manchas de fungos devido à presença de humidade. Na sondagem 2 detetaram-se diversas camadas de caiação brancas, uma caiação azul sobre caiação branca que se sobrepõe a uma caiação de tom alaranjado.

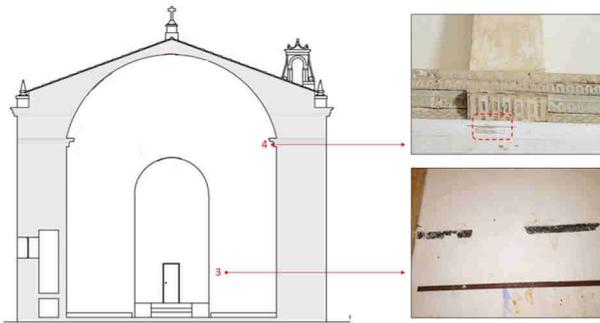
Figura 22 - Zonas onde se realizaram sondagens estratigráficas (3 e 4). Na sondagem 3 detetou-se a presença de uma barra preta que provavelmente contorna todo o perímetro interior da Capela. Esta encontrava-se oculta por diversas camadas de caiação brancas. Na zona 4 verificou-se que a sanca que aparentava ser estuque, era de cantaria lavrada.

Na sondagem nº3 verificou-se a existência de uma barra preta, pintada, em todo o perímetro interior da Igreja. Na sondagem nº4 seleccionou-se uma zona junto ao friso que delimita o tecto e também nesta zona foi possível observar a existência de cor, um tom ocre que acompanharia todo o friso do rodectecto.

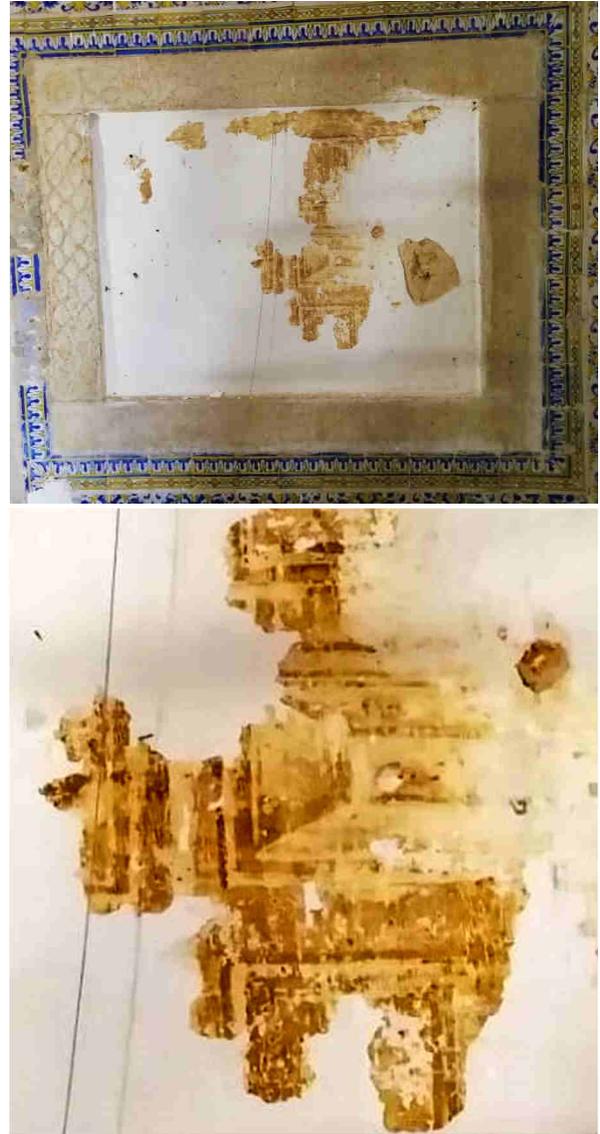
A sondagem nº5 foi realizada no lado do evangelho da Capela Mor, em superfície rebocada e enquadrada por vão de pedra (com vestígios de decoração a folha de ouro). A sondagem nº6 foi realizada no reboco existente junto a Vão (porta). A sondagem nº5 foi sem dúvida bastante enriquecedora para este processo pois mostrou-nos um excelente trabalho de

tromp l'oeil, com a representação de uma portada ou porta almofadado em madeira, na zona de um vão entaipado, representado um armário em fingido. A argamassa de preparação para a policromia é à base de cal aérea.

Figura 23 - Pormenor de pintura tromp l'oeil detetada no Capela Mor, lado do evangelho, com recurso a análise estratigráfica.

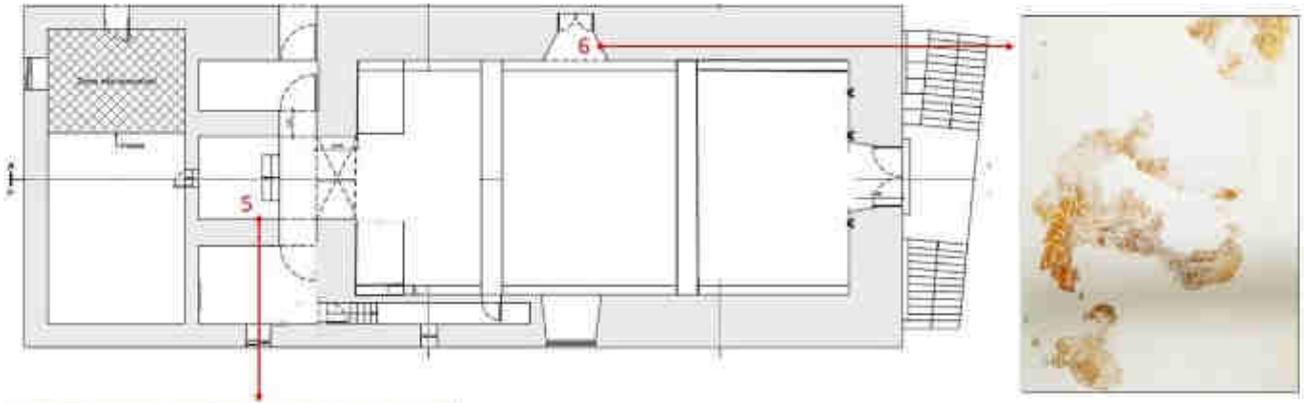
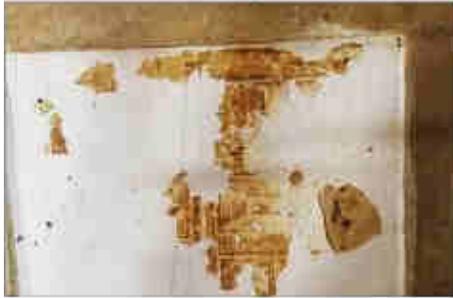
A sondagem nº6 demonstrou um acabamento de cor (ocre e um tom alaranjado) mas pelo facto de as camadas estarem muito aderentes não foi possível verificar se existiria uma temática decorativa mais complexa. Observou-se também a cantaria de enquadramento do almofadado (análise nº7), com recurso a luz rasante, que permitiu identificar uma rica decoração a folha de ouro aplicada diretamente sobre pedra.

Figura 24 - Zonas onde se realizaram sondagens estratigráficas (5 e 6). A sondagem nº5 verificou-se de extrema importância pois encontrou-se uma pintura de fingido a representar uma “porta” ou portada de mobiliário em madeira. Este elemento encontrava-se completamente revestido por uma espessa camada de caição, não deixando antever a possibilidade da existência de um sistema decorativo. A sondagem nº6, apresenta diversas camadas sobre a superfície, bastante aderentes e de difícil remoção. No entanto regista-se a presença de uma coloração com indícios de uma temática decorativa.

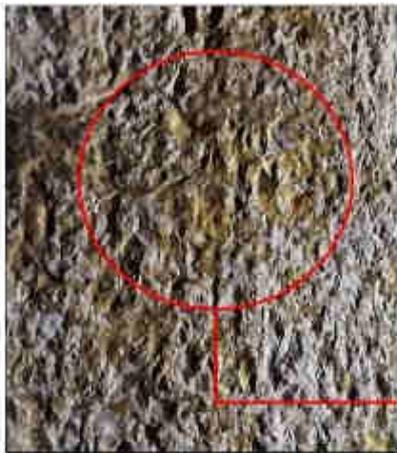
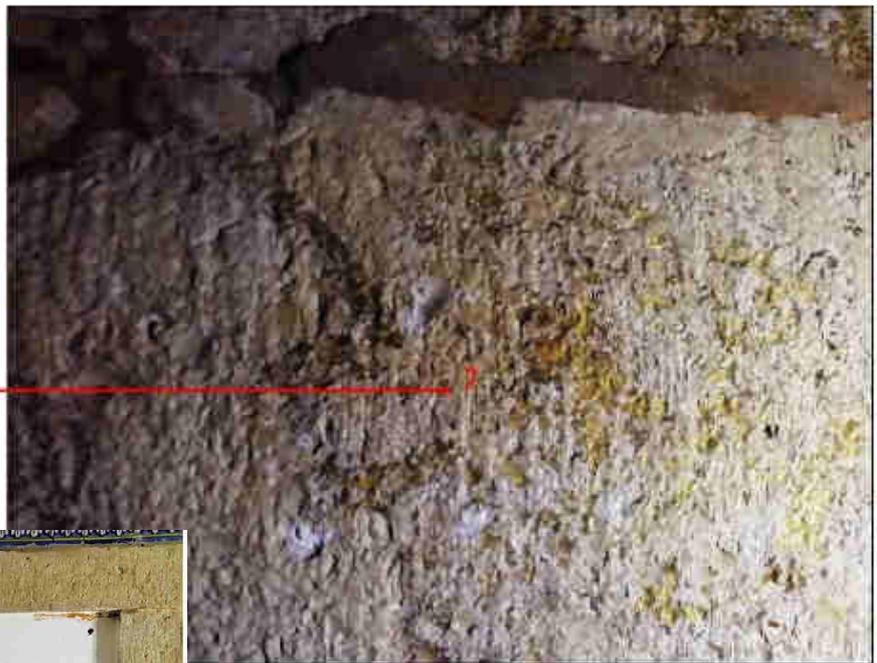
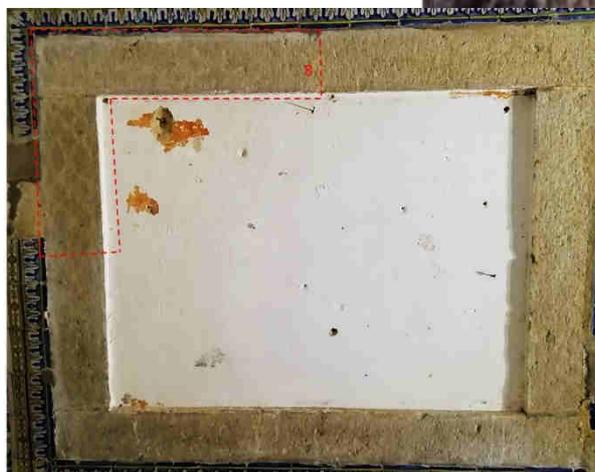
Com recurso a luz rasante foi possível detetar na análise nº8 que existiria uma decoração padronizada a ouro sobre a superfície pétreo. A mesma técnica terá sido utilizada para decorar um nicho de pedra lateral, com elemento radiante dourado aberto sobre carmim (análise nº9).

Figura 25 - Análise com luz rasante (7) sobre superfície pétre. Esta operação repetiu-se ao longo de todas as cantarias da Capela Mor, verificando-se a presença recorrente de decoração a dourado, aparentemente com recurso a folha de ouro. Na análise do elemento em baixo (8) constatou-se que ainda permanecem vestígios da decoração na cantaria de vão, embora de forma muito ténue.

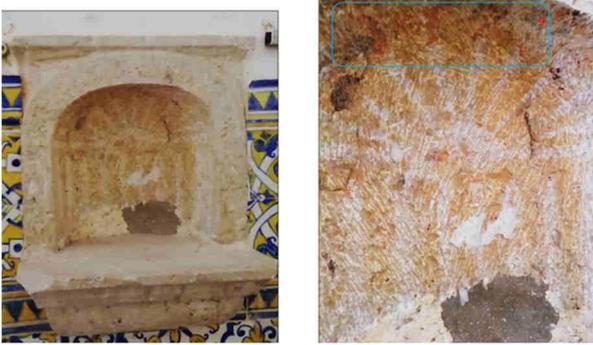
Figura 26 - Análise com luz rasante (9) sobre superfície pétrea de pequeno nicho (existem dois no local). Após uma limpeza a seco, verificou-se a existência de uma decoração que se encontra já muito desvanecida, além da coloração laranja existente, detetou-se também a presença de pequenas manchas de coloração carmim no centro e no topo (assinalado a azul).

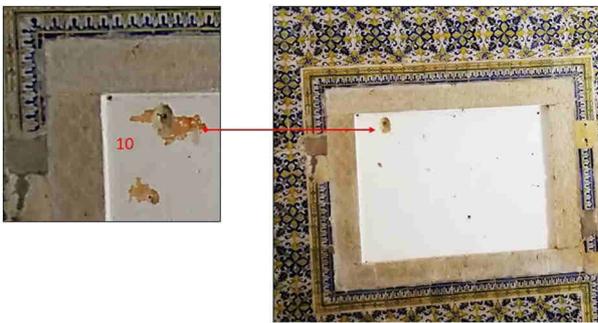
Figura 27 - Análise com sondagem estratigráfica em reboco existente em vão da Capela Mor, onde se verificou a existência de diversas camadas de caiação brancas que revestiam uma camada de caiação de tom laranja. Esta zona deve ser reavaliada em fase de intervenção, pois existe grande probabilidade de existir um sistema decorativo mais elaborado, consentâneo com o que se encontrou na parede em frente (sondagem nº5).
