APONTAMENTOS

ENTRE MUSEOGRAFIA E CONSERVAÇÃO: DESMONTAGEM DE SISTEMAS EXPOSITIVOS RÍGIDOS EM PAINÉIS DE AZULEJARIA ISLÂMICA DO MUSEU CALOUSTE GULBENKIAN.

Resumo

Between Museography and Conservation: Dismantling of Rigid Display Systems in Islamic Tile Panels at the Calouste Gulbenkian Museum

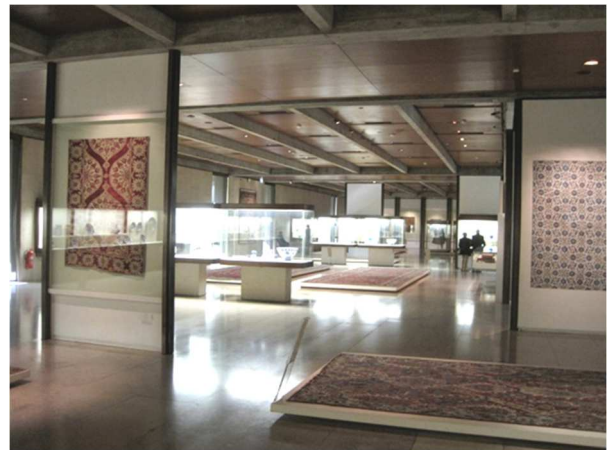
Figura 1 – Espaço expositivo do Museu Calouste Gulbenkian, evidenciando as soluções museográficas adotadas na década de 1960. Azulejos e tapetes no Museu Calouste Gulbenkian. Fotografia de ralmonline alm, Wikimedia Commons, licença Creative Commons Attribution 2.0 (CC BY 2.0)

Durante grande parte do século XX, a musealização da azulejaria histórica foi marcada por uma forte valorização da estabilidade física e da integração arquitetónica dos painéis nos espaços expositivos. Em muitos contextos museológicos, a adoção de estruturas metálicas, redes de aço e argamassas de elevada resistência foi entendida como uma solução eficaz para garantir a fixação definitiva dos azulejos e a sua leitura formal contínua (Fig. 1).

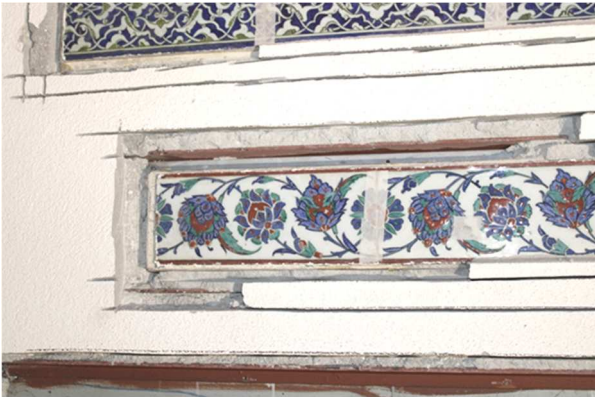
A coleção de azulejaria islâmica do Museu Calouste Gulbenkian integra um conjunto significativo de painéis de produção otomana, maioritariamente associados à cerâmica Iznik, amplamente estudada do ponto de vista histórico-artístico e tecnológico (Denny, 2004; Keay, 2004). Para além do seu valor artístico, estes painéis apresentam um interesse particular do ponto de vista museográfico, na medida em que foram integrados de forma permanente nos espaços expositivos aquando da construção do museu (Fig. 2).

Figura 2 – Retirada controlada dos painéis de azulejaria do suporte expositivo na sala do museu.

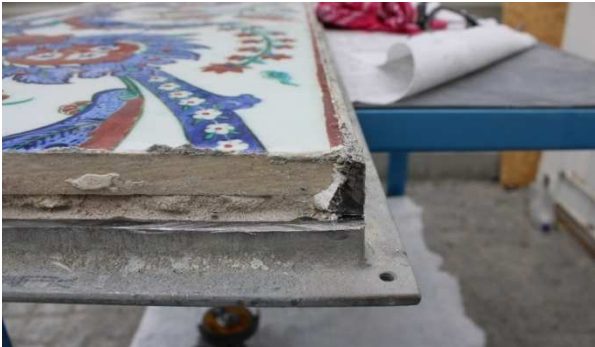
A intervenção iniciou-se com um levantamento exaustivo do estado de conservação dos painéis, incluindo registo fotográfico sequencial, mapeamento de patologias e identificação dos materiais constitutivos do sistema de montagem. A análise estratigráfica confirmou a presença de uma moldura metálica em aço, associada a enchimentos de argamassa cimentícia e a uma rede metálica soldada ao marco, elementos responsáveis pela elevada rigidez de toda a estrutura. Em zonas pontuais, foi ainda identificada a utilização de gesso, aplicado para regularizar interstícios perimetrais e juntas entre azulejos deixadas expostas pela composição dos painéis (Fig. 5).

Figura 5 – Vista lateral de um painel após a remoção parcial da moldura metálica, evidenciando a espessura e a rigidez do sistema de montagem.

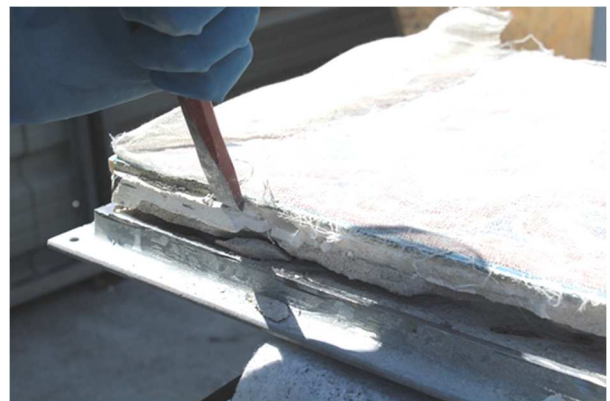
Durante esta fase, verificaram-se diversos momentos críticos que exigiram a adaptação dos procedimentos inicialmente previstos. Em alguns casos, a aderência entre a argamassa cimentícia e a chacota cerâmica revelou-se particularmente elevada, dificultando a separação mecânica dos materiais. Nestas situações, recorreu-se a uma humectação persistente do cimento, combinada com a exposição a contrastes térmicos, de modo a facilitar a sua libertação sem introduzir esforços excessivos no corpo cerâmico. Em outros casos, o processo implicou a remoção progressiva do cimento, rebaixado manualmente a partir da face posterior até permitir a libertação segura dos azulejos (Fig. 7).

Figura 7 – Remoção manual de argamassa cimentícia e gesso em torno dos azulejos durante a fase de libertação do sistema rígido.

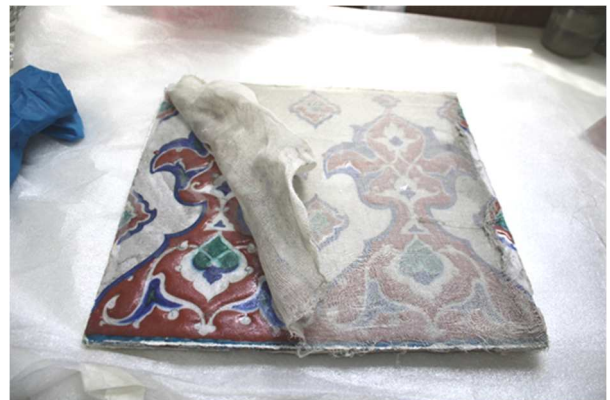
A eliminação integral dos sistemas rígidos permitiu não só a libertação física dos painéis, mas também o acesso às superfícies de tardo e às interfaces de contacto, possibilitando a recolha de informação até então inacessível. Foram identificadas marcas de fabrico, antigos números de inventário e vestígios de diferentes campanhas de restauro, testemunhando a história material e museológica dos azulejos ao longo do tempo (Fig. 8).

Figura 8 – Remoção dos elementos de proteção e segurança durante a intervenção, permitindo o acesso controlado aos painéis e ao sistema de suporte.

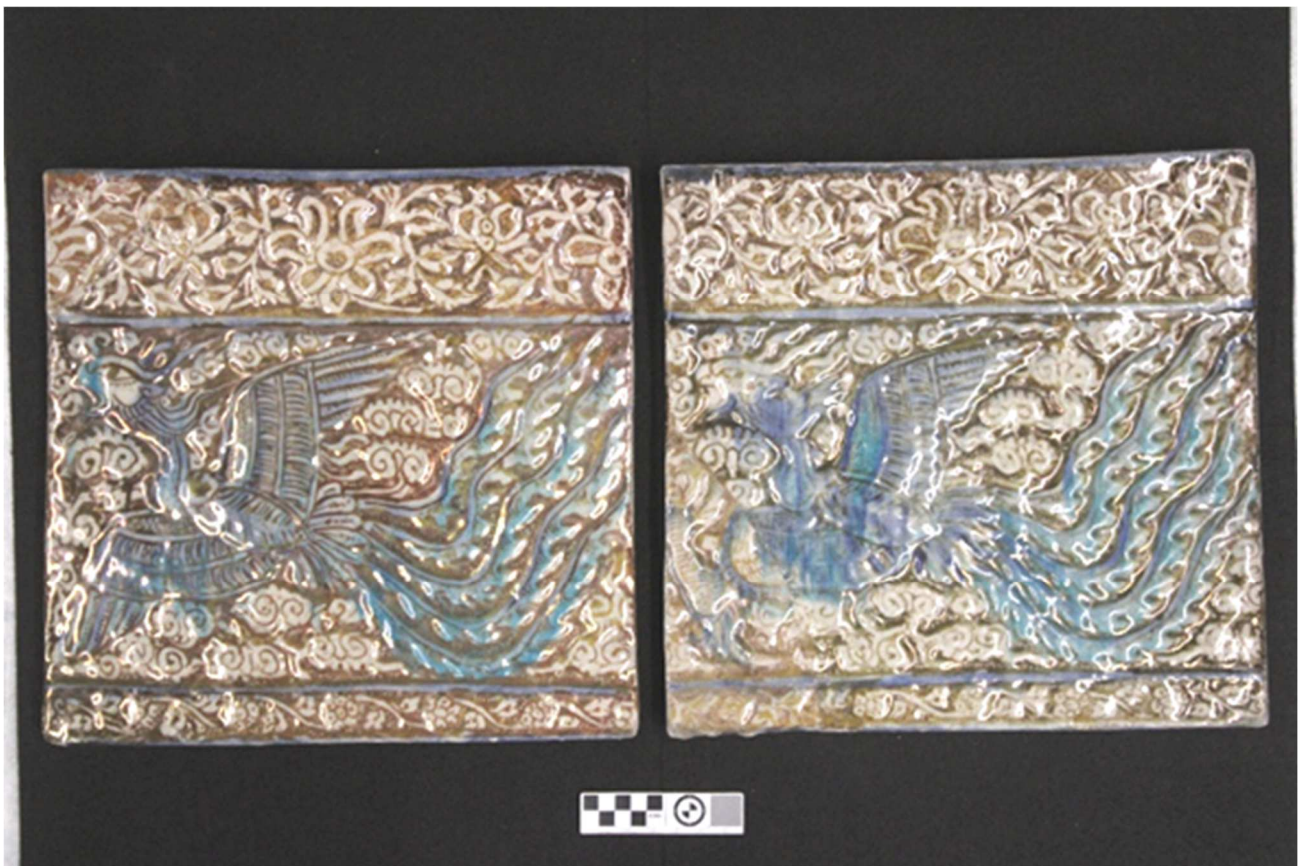
Figura 11 – Azulejos após a libertação do sistema de suporte rígido, evidenciando o resultado da intervenção e a individualização dos elementos cerâmicos.

Em síntese, o estudo reforça a ideia de que as decisões museográficas desempenham um papel determinante na conservação da azulejaria histórica e que a integração dos princípios do restauro nas fases iniciais de conceção expositiva é fundamental para garantir a preservação e a transmissão deste património às gerações futuras (Fig. 11).
