APONTAMENTOS

ENTRE ESTÉTICA E MATÉRIA: UMA INTERVENÇÃO DE CONSERVAÇÃO E RESTAURO NO TETO DO SALÃO NOBRE DO PALÁCIO MARQUÊS DE POMBAL.

Joana Fanico¹
Patrícia Mestre²

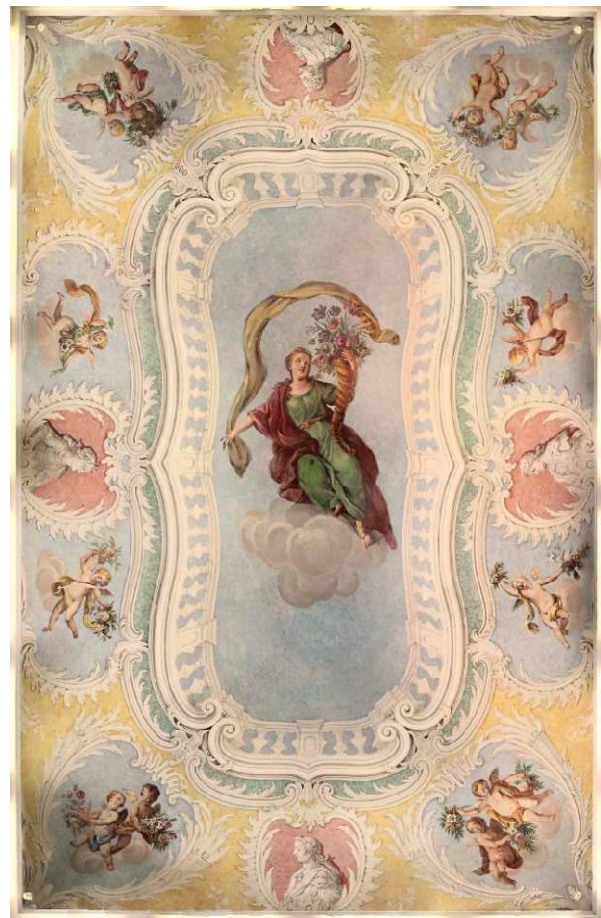
Figura 1 – Ortografia de teto em estuque intervencionado, datado de 1776.

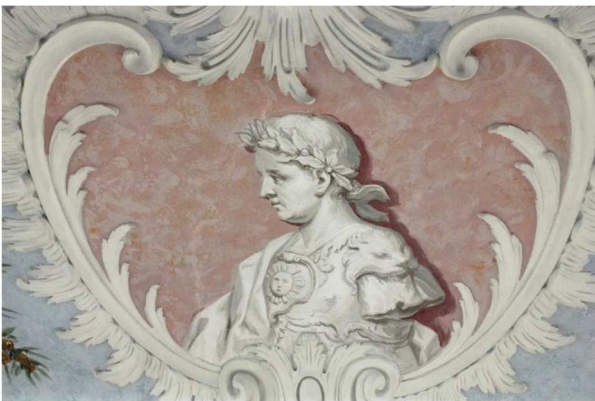
Figura 2 – Representação de uma escultura ao estilo greco-romano.

executados em grisalha, técnica pictórica que simula a aparência de esculturas. Estas figuras, representadas sobre fundos rosados, evocam retratos de imperadores romanos ou personagens da mitologia clássica, remetendo para a tradição iconográfica da Antiguidade e para os valores de virtude, autoridade e sabedoria associados ao imaginário clássico.

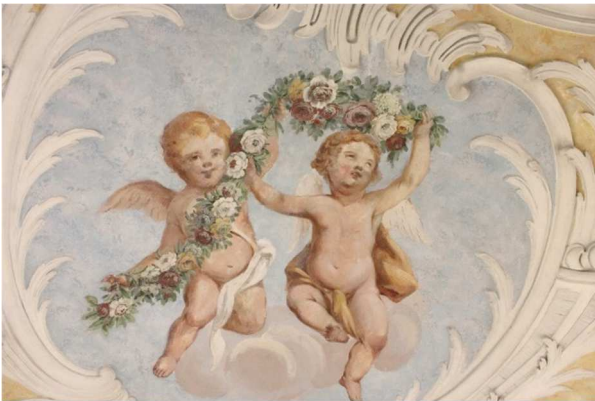
Figura 3 – Representação de dois *putti* num dos medalhões, segurando grinaldas.

Por outro lado, a composição integra representações de *putti* em diferentes atitudes, frequentemente associados a grinaldas, flores e elementos vegetalistas. Estas figuras infantis, recorrentes na linguagem decorativa barroca e rococó, introduzem um elemento de dinamismo e leveza no conjunto. A presença destes *putti* estabelece igualmente uma ligação temática com o motivo central da composição, reforçando o carácter festivo do programa iconográfico.

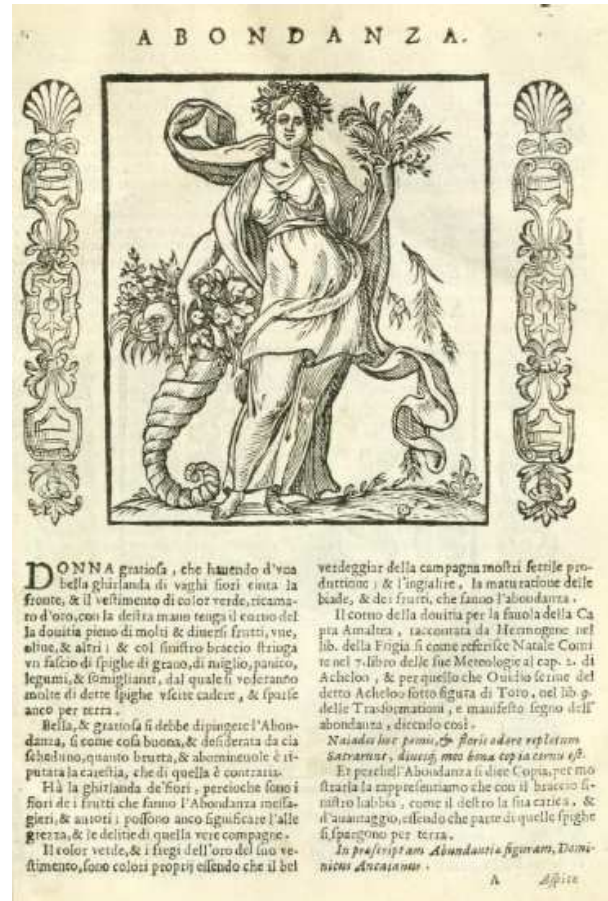
Figura 4 – “Abondanza”, na *Nova Iconologia* de Pietro Paolo Tozzi, Pádua, 1618 - figura alegórica com o seu atributo, a cornucópia de ouro, repleta de frutos, espigas e flores.

A figura da Abundância surge representada em suspensão aérea, apoiada sobre nuvens que reforçam a ilusão de profundidade do espaço pictórico. A sua indumentária apresenta elementos de inspiração clássica: uma túnica verde, tradicionalmente associada à fertilidade e ao crescimento da natureza, e um manto vermelho que pode ser interpretado como referência simbólica à maturação dos frutos e à plenitude da colheita. Na mão esquerda a figura sustenta uma cornucópia dourada da qual transbordam frutos, flores e espigas de trigo, símbolos universalmente associados à prosperidade e à fertilidade da terra.

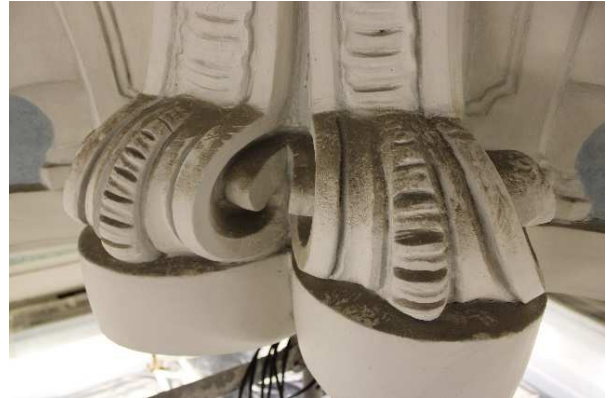
Entre os fenómenos mais generalizados observados destaca-se a presença significativa de sujidades superficiais e de depósitos acumulados ao longo do tempo. Estes depósitos consistiam essencialmente em poeiras atmosféricas, partículas ambientais e resíduos de origem biológica,

incluindo excrementos de insetos. A acumulação destes materiais sobre as superfícies decorativas provocava uma alteração significativa da perceção cromática da policromia original, reduzindo a luminosidade das cores e obscurecendo parcialmente a definição dos elementos ornamentais em estuque. Embora este tipo de alteração não constitua, em si mesmo, um risco estrutural imediato para a obra, contribui para a perda de legibilidade estética da composição e pode favorecer a retenção de humidade e de partículas poluentes, potenciando processos de degradação adicionais.

Figura 5 – Deposição de poeiras nos elementos decorativos em gesso.

A primeira fase da intervenção consistiu na remoção das sujidades acumuladas sobre as superfícies decorativas. Observava-se uma deposição significativa de poeiras atmosféricas e partículas ambientais, bem como resíduos de origem biológica resultantes da atividade de insetos. Estes

depósitos provocavam uma alteração sensível da percepção cromática da policromia, reduzindo a luminosidade das cores e contribuindo para a perda de definição dos elementos ornamentais em estuque. A limpeza inicial foi realizada por via mecânica, recorrendo à utilização de trinchas de cerdas suaves em conjugação com um sistema de aspiração de sucção controlada, adequado à intervenção em superfícies patrimoniais sensíveis. Este procedimento permitiu mobilizar e remover os depósitos superficiais sem provocar abrasão das superfícies ou deslocação de fragmentos instáveis da camada pictórica. O controlo da intensidade de sucção revelou-se particularmente importante para evitar a mobilização involuntária de partículas de policromia fragilizada. Em determinadas áreas onde se verificava a presença de sujidades mais aderidas foi necessário recorrer pontualmente à utilização de bisturi, permitindo a remoção mecânica localizada desses depósitos sem comprometer a integridade dos materiais originais.

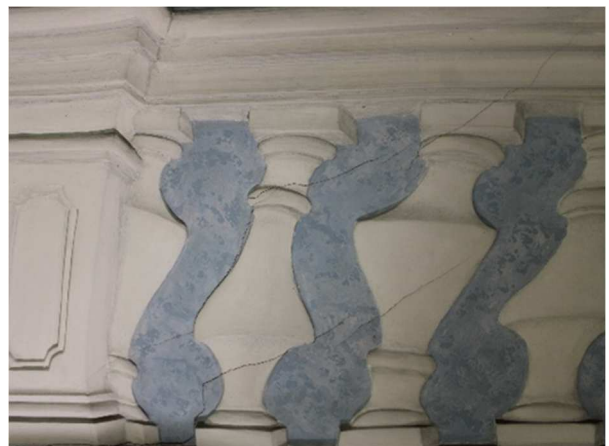
Para além destas alterações superficiais, foram identificados diversos danos estruturais associados à degradação dos elementos moldados em estuque. A presença de fissuras e fraturas constituía uma das patologias mais recorrentes, afetando tanto molduras decorativas como elementos de maior volumetria presentes na composição. Em determinados casos, estas fissuras apresentavam um grau de desenvolvimento considerável, originando fraturas completas e destacamentos parciais de fragmentos decorativos. Particularmente preocupantes eram as situações em que alguns elementos se encontravam soltos ou parcialmente destacados do suporte, criando condições de instabilidade que poderiam conduzir à sua queda e consequente perda material.

Figura 6 – Fissuras ao nível do revestimento em estuque.

Nas áreas onde se verificava a existência de zonas ocas entre os elementos de estuque e o suporte construtivo procedeu-se a operações de consolidação estrutural. Para este efeito foi utilizada uma argamassa de injeção à base de cal natural, isenta de sais solúveis e de baixa densidade. Antes da introdução da argamassa foi aplicada uma solução composta por água destilada e álcool etílico, facilitando a penetração do material consolidante nos vazios existentes. A argamassa foi injetada com recurso a seringas descartáveis posicionadas estrategicamente nos orifícios existentes ou em pequenos orifícios abertos durante a intervenção. As injeções foram realizadas de forma progressiva, respeitando os tempos de secagem necessários entre aplicações, até se obter o preenchimento adequado dos vazios e o restabelecimento da aderência entre o estuque e o suporte.

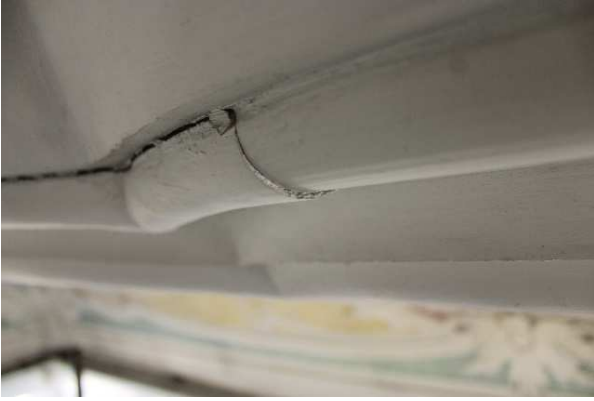
Figura 7 – Elemento fraturado, com risco de queda.

Elementos decorativos fraturados ou parcialmente destacados foram recolocados através de operações de

colagem realizadas com gesso-cola. Sempre que possível os elementos foram previamente removidos, permitindo a limpeza das superfícies de contacto e garantindo uma adesão mais eficaz durante a recolocação. Após a colagem procedeu-se ao preenchimento das áreas de fratura com massas compatíveis, assegurando a continuidade formal da ornamentação.

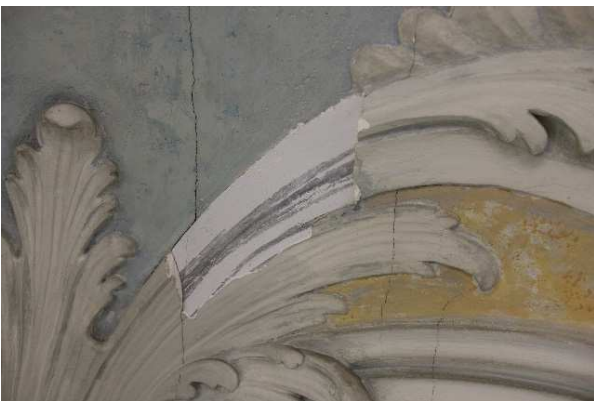
Associadas a estes fenómenos de fratura observavam-se igualmente lacunas volumétricas resultantes da perda de material ao nível da ornamentação em estuque. Estas lacunas comprometiam a continuidade formal da decoração e dificultavam a leitura global da composição artística. Em determinadas áreas, a perda de volume parecia estar relacionada com fraturas antigas ou com intervenções anteriores que não tinham assegurado uma estabilização adequada dos elementos decorativos.

Figura 8 – Lacuna volumétrica nos elementos decorativos em estuque, bem como a presença de fissuras e fraturas.

As lacunas volumétricas identificadas na decoração em estuque foram preenchidas com uma massa composta por gesso estuque e cal em pasta. Esta massa foi aplicada com espátulas de estucador e pequenas espátulas de restauro, procurando reproduzir a morfologia original dos elementos decorativos. Após o tempo necessário de secagem procedeu-se ao nivelamento das massas através de lixas manuais de diferentes granulometrias, garantindo uma integração adequada com a superfície original.

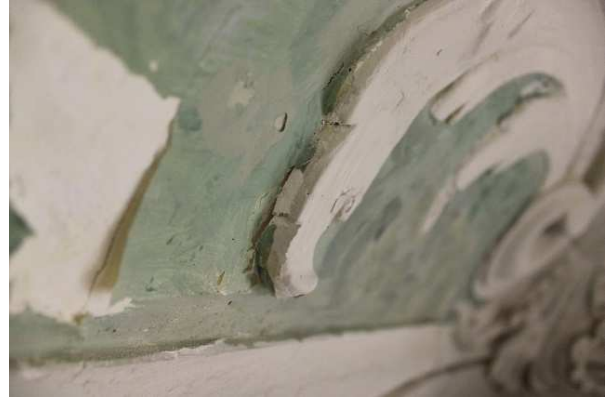
Outro conjunto de patologias particularmente relevante encontrava-se associado à ação da humidade e à presença de sais solúveis. A observação das superfícies permitiu identificar zonas onde a camada policroma apresentava destacamento, pulverulência ou perda de aderência ao suporte. Estes fenómenos estavam diretamente relacionados com infiltrações históricas provenientes da cobertura do edifício, que terão ocorrido em períodos anteriores à intervenção atual. A migração de água através das estruturas construtivas favoreceu a dissolução e subsequente recristalização de sais solúveis, processo que gera tensões internas nos materiais e contribui para o destacamento da camada pictórica. Estes fenómenos manifestavam-se com maior intensidade nas zonas periféricas do teto, particularmente nos cantos correspondentes à fachada sul do edifício, área mais exposta às condições ambientais exteriores e à proximidade do estuário do Tejo.

Figura 9 – Friabilidade causada pelas fluorescências salinas, com conseqüente destacamento das camadas de policromia e dos elementos decorativos.

Importa referir que, embora o relatório prévio previsse a eventual aplicação de tratamentos destinados à neutralização de sais solúveis, a avaliação realizada durante a intervenção indicou que tal procedimento não se revelava necessário. Considerou-se que as infiltrações responsáveis pela presença de sais estavam associadas a problemas antigos da cobertura do edifício, entretanto resolvidos em intervenções anteriores. Além disso, tendo em conta a elevada sensibilidade do estuque à humidade, a aplicação de compressas poderia

representar um risco para a integridade material do teto. Assim, optou-se por não realizar este tratamento, em conformidade com o princípio da intervenção mínima e com o objetivo de evitar a introdução de humidade num sistema que se encontrava estruturalmente estabilizado.

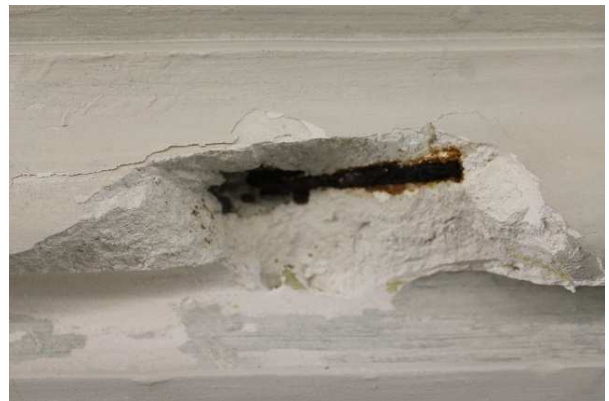
Durante o levantamento patológico foi igualmente identificada a presença de elementos metálicos embutidos na estrutura do teto. A oxidação destes elementos provocava manchas amareladas nas superfícies de estuque e contribuía para a formação de fissuras e fraturas no material envolvente. A análise sugere que estes elementos metálicos terão sido introduzidos em intervenções anteriores, possivelmente com a intenção de reforçar ou estabilizar determinados elementos decorativos. No entanto, a corrosão progressiva do metal acabou por gerar novos processos de degradação, criando tensões internas no estuque e acelerando a deterioração do material envolvente. Este fenómeno constitui um exemplo particularmente elucidativo dos riscos associados à utilização de materiais incompatíveis em intervenções de conservação realizadas no passado.

Figura 10 – Presença de elementos metálicos oxidados, decorrentes de intervenções anteriores.

A presença de elementos metálicos embutidos na estrutura decorativa constituiu outro dos aspetos relevantes identificados durante o diagnóstico. A oxidação destes elementos provocava manchas amareladas na superfície do estuque e contribuía para a fissuração do material envolvente. O tratamento destes elementos implicou inicialmente a remoção do estuque degradado circundante, permitindo expor os metais e avaliar o seu estado de conservação. Seguiu-se uma limpeza mecânica realizada com recurso a uma microferramenta multifunções de precisão equipada com pontas diamantadas, permitindo remover os produtos de corrosão. Posteriormente procedeu-se à estabilização dos óxidos ferrosos através da aplicação de uma solução de ácido tânico a 15% em água, capaz de formar compostos estáveis com os produtos de corrosão do ferro. Após esta etapa foi aplicada uma camada isolante de resina co-polímera acrílica em acetona, cuja função consiste em impedir o contacto direto entre o metal e os materiais envolventes, reduzindo o risco de novos processos de corrosão.

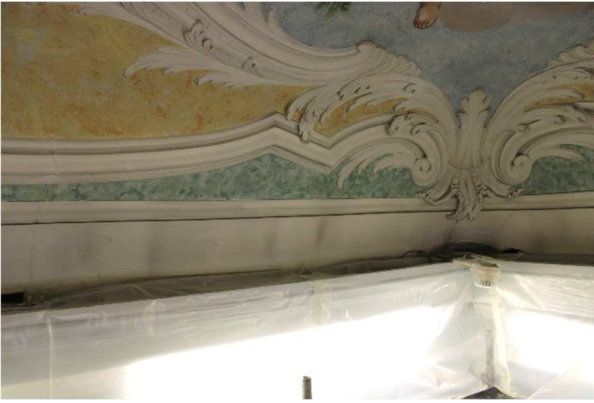
Para além destes processos de degradação de natureza estrutural e química, foram identificadas alterações resultantes da ação de fatores térmicos. Na zona da sanca observavam-se marcas negras e áreas de escurecimento associadas ao aquecimento provocado por um sistema de iluminação anteriormente instalado no espaço. A exposição prolongada ao calor terá contribuído para alterações cromáticas localizadas, afetando a aparência e a homogeneidade visual da superfície decorativa.

Figura 11 – Escurecimento da camada policroma na zona da sanca, resultante do aquecimento provocado por um sistema de iluminação entretanto desativado.

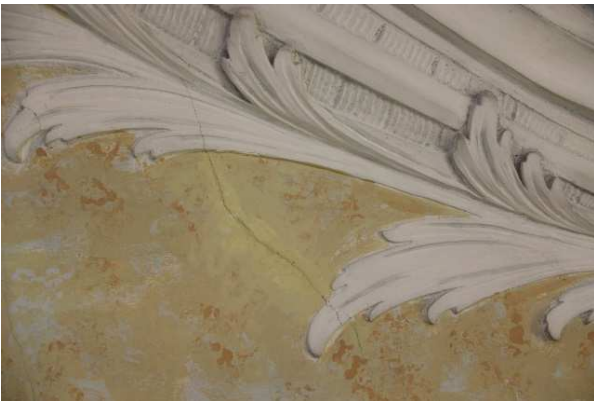
Figura 12 – Preenchimento de fissura executada com massas de composição desconhecida, seguido de reintegração cromática desajustada, resultantes de intervenção anterior.

O diagnóstico revelou igualmente evidências claras de intervenções anteriores, realizadas provavelmente em diferentes momentos da história de conservação do teto. Estas intervenções incluíam preenchimentos de fissuras e fraturas executados com massas de composição desconhecida, bem como reintegrações cromáticas realizadas com materiais que atualmente apresentavam degradação ou alteração tonal significativa. Em muitos casos, estas reintegrações tornaram-se visualmente intrusivas, comprometendo a unidade estética da composição e dificultando a leitura das superfícies originais.

Durante o desenvolvimento da intervenção foram igualmente identificados diversos materiais resultantes de intervenções anteriores, incluindo massas de preenchimento degradadas e reintegrações cromáticas incompatíveis com o conjunto decorativo. Muitos destes materiais apresentavam fissuração, destacamento ou alterações cromáticas significativas, comprometendo a unidade estética da composição. A remoção destas adições foi realizada manualmente com recurso a bisturi e ferramentas de corte de pequena dimensão, permitindo uma intervenção controlada e de elevada precisão. As massas que apresentavam degradação ou incompatibilidade material foram removidas na sua totalidade, eliminando assim elementos potencialmente instáveis que poderiam comprometer a conservação futura do teto.

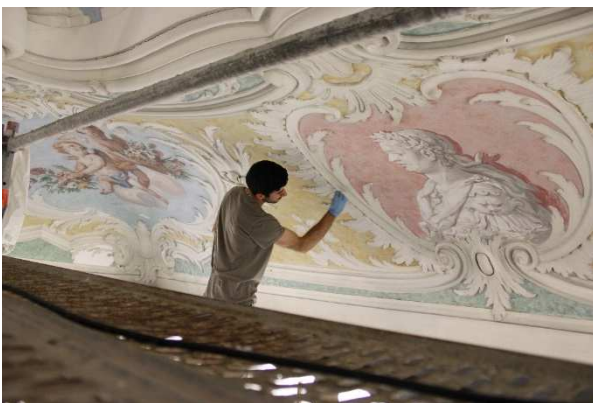
Figura 13 – Limpeza húmida das superfícies com recurso a esponjas de espuma de melamina, ligeiramente humedecidas em água destilada, contribuindo para a melhoria da luminosidade cromática, a definição dos elementos ornamentais em estuque e a sua leitura estética do conjunto.

Após esta fase de estabilização inicial da policromia procedeu-se à limpeza por via húmida das superfícies decorativas. Esta operação foi realizada com esponjas de espuma de melamina ligeiramente humedecidas em água destilada. A utilização deste material permitiu remover depósitos mais aderidos que não tinham sido eliminados durante a limpeza mecânica, mantendo simultaneamente um elevado controlo sobre a quantidade de humidade introduzida nas superfícies. A aplicação de água foi mantida em níveis

mínimos, tendo em conta a sensibilidade do estuque e de determinados pigmentos históricos à presença de humidade. A limpeza húmida permitiu eliminar resíduos persistentes e restabelecer uma maior homogeneidade visual das superfícies, contribuindo para a recuperação da leitura cromática da decoração.

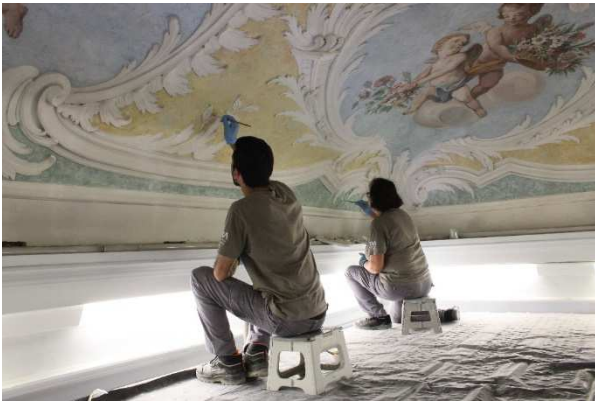
Figura 14 – Processo de reintegração cromática realizada com aguarelas extrafinas da Windsor & Newton®, respeitando, de forma mimética, as cores, tonalidades, texturas e formas dos elementos decorativos.

A fase final da intervenção consistiu na reintegração cromática das áreas intervencionadas. Este procedimento teve como objetivo restabelecer a continuidade visual da decoração, respeitando simultaneamente os princípios de compatibilidade cromática. Para áreas de pequenas dimensões foram utilizadas aguarelas extrafinas em tubo, permitindo uma aplicação controlada e reversível. Em áreas mais extensas, particularmente nos fundos cromáticos e nas zonas de estuque modelado, foram utilizadas têmperas artísticas. As cores foram cuidadosamente ajustadas de forma a reproduzir as tonalidades originais, bem como as texturas e tipologias decorativas presentes na composição.

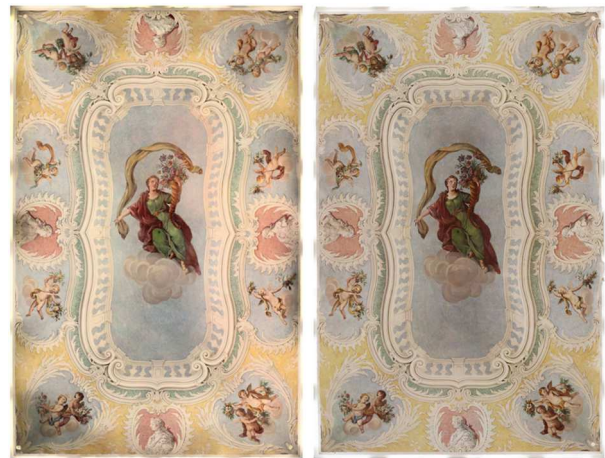
Figura 15 – Registos fotográficos que documentam o estado de conservação antes (à esquerda) e depois (à direita) da intervenção de conservação e restauro.

No seu conjunto, as operações realizadas permitiram estabilizar os materiais constituintes do teto, eliminar situações de risco associadas a destacamentos e fraturas e restituir a legibilidade estética da composição decorativa. A intervenção contribuiu, assim, para assegurar a preservação deste elemento patrimonial integrado, permitindo simultaneamente recuperar a leitura do programa decorativo concebido no século XVIII.
