# *APONTAMENTOS*

# EVOLUÇÃO DO EDIFICADO NO PALÁCIO VAZ DE CARVALHO: CONTRIBUTO DA ARQUEOLOGIA

Entre 2016 e 2018, decorreram os trabalhos arqueológicos realizados no âmbito da reabilitação do Palácio Vaz de Carvalho, tendo sido realizadas sondagens de diagnóstico, sondagens parietais e o acompanhamento arqueológico integral da obra. Os resultados obtidos permitiram quer a identificação de diferentes fases construtivas e de utilização deste edifício, quer um maior conhecimento sobre a ocupação da colina de Santana. Entre os contextos relevantes identificados, inclui-se um conjunto de estruturas relacionadas com a organização dos espaços de lazer neste palácio.

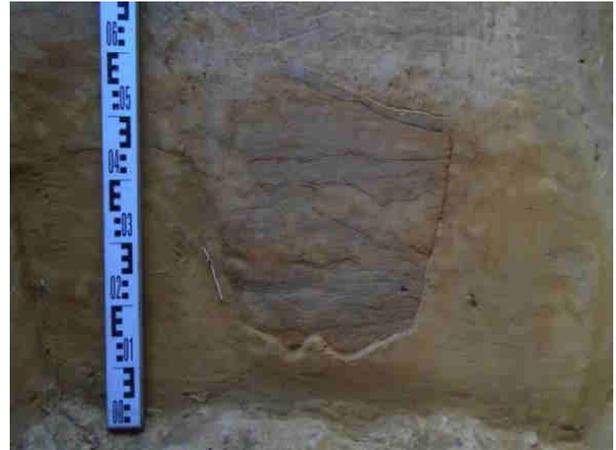
Figura 5 – Estrutura Negativa na sondagem 9 [924].

As estruturas negativas encontravam-se colmatadas por depósitos coluvionares contendo abundantes inclusões de material lítico com indícios de talhe e, em muito menor quantidade, alguns fragmentos de cerâmica manual que, numa primeira análise, remetem para uma cronologia balizada entre o Neolítico Antigo e o Calcolítico.

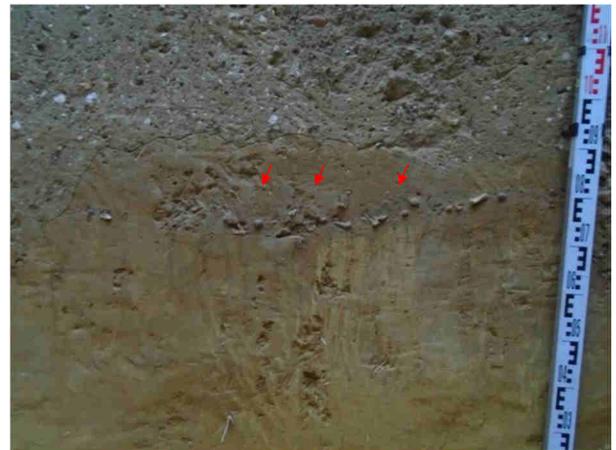
Figura 6 – Pormenor do depósito [923] onde se verifica uma concentração de líticos em sílex (sondagem 9).

A cerâmica associada a estas estruturas encontra-se erodida e muito fragmentada, não permitindo a reconstituição de formas. O espólio de origem lítica apresenta-se maioritariamente talhado sobre sílex embora também se tenham recolhido espécimes em quartzito e quartzo leitoso. No seu conjunto, os elementos estudados exemplificam as várias fases da cadeia-operatória indiciando o talhe da pedra no local.

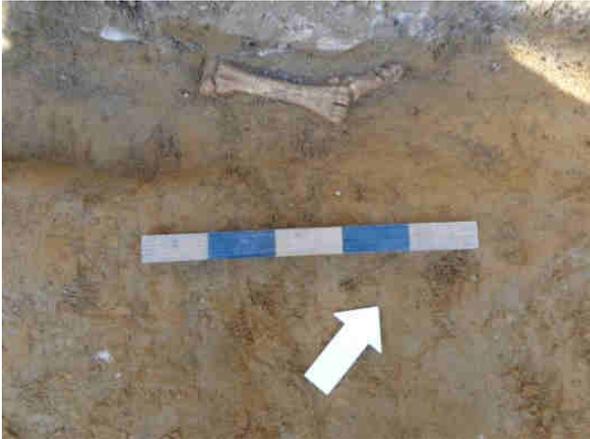
Correspondem a níveis de aterro e de despejo que contém vestígios de fauna mamalógica: ossos e chifres de bóvidos. A sua formação estará, muito provavelmente, relacionada com a actividade de abate de animais no período em que nesta zona terá funcionado o matadouro do “Campo do Curral”. De facto, toda esta área deverá ter servido para o descarte dos subprodutos dos abates e desmancho dos animais.

Figura 8 – Fauna mamalógica detectada na U.E. 26013, durante a escavação da vala [26014].

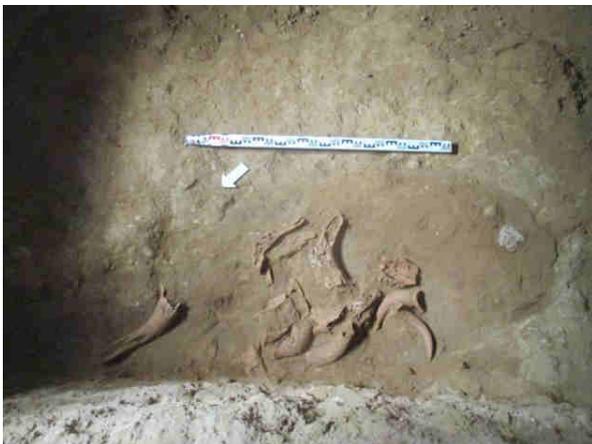
Figura 9 – Pormenor da interface [18010], preenchida com restos de fauna.

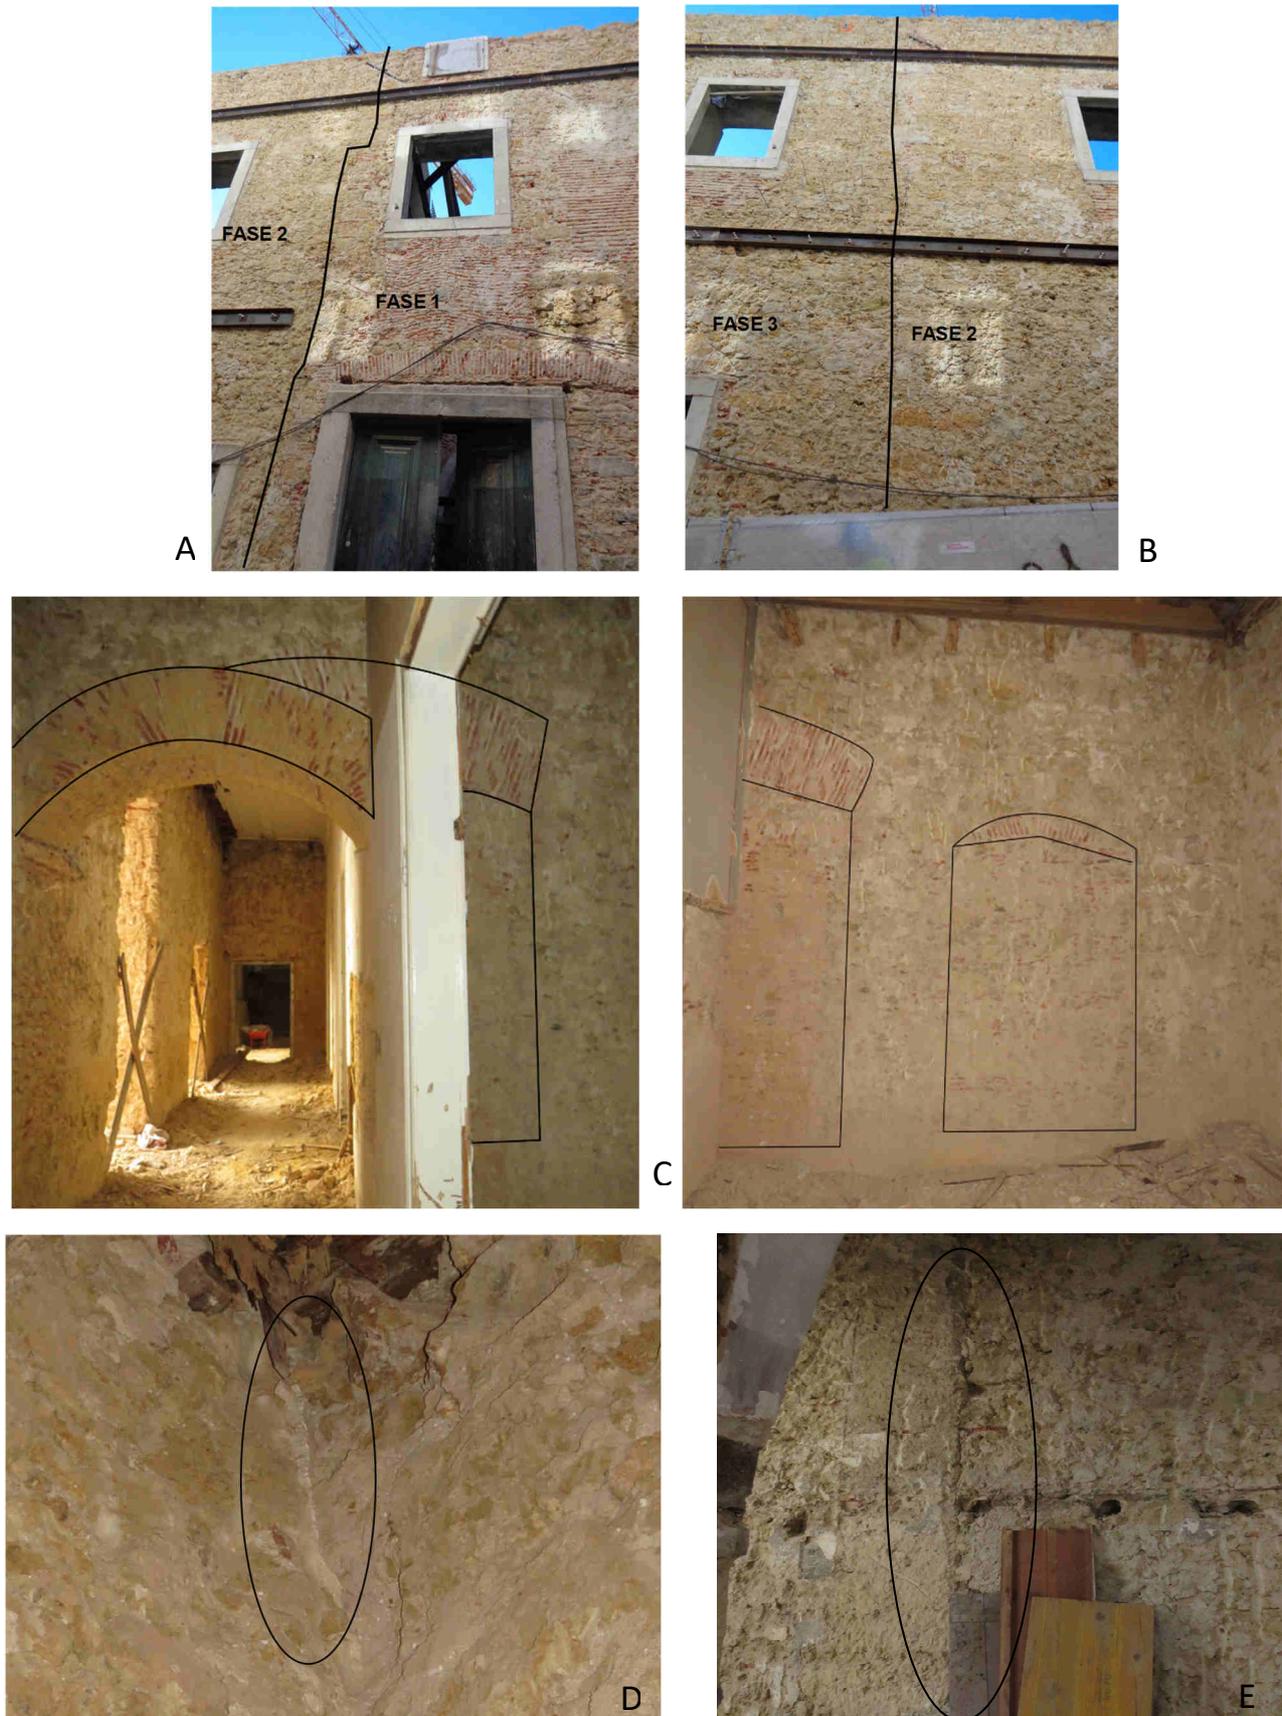
Figura 11 – (A) Aspecto da fachada exterior voltada à Travessa José Vaz de Carvalho (pormenor da zona a poente): contacto entre as fases 1 e 2 do edificado. (B) Aspecto da fachada voltada à Travessa José Vaz de Carvalho (pormenor do edifício a nascente): contacto entre as fases 2 e 3 do edificado. (C) Vistas gerais da parede 1, onde termina a Fase 2 (or NW). (D) Pormenor de reboco na ligação da Parede 1 com a Parede 2. (E) Pormenor de ligação entre duas paredes na Parede 4, vista do pátio.

Ainda nesta sala, foi possível observar que as Paredes 2 e 3 foram encostadas à Parede 1. Na ligação entre a Parede 1 e a Parede 2 foram assinalados vestígios do que seria um dos rebocos originais.

Com os dados disponíveis, não foi possível aferir se o arco que se encontra ao lado da porta supramencionada (parede 1) também faria a ligação para o exterior, no entanto, consideramos possível que o mesmo pudesse servir como portão de acesso para o interior do palácio. Este arco encontrava-se parcialmente entaipado e foi desmontado pela construção da parede do corredor (Parede 3), tendo dado lugar a um segundo arco que sustenta o tecto do mencionado corredor interno.

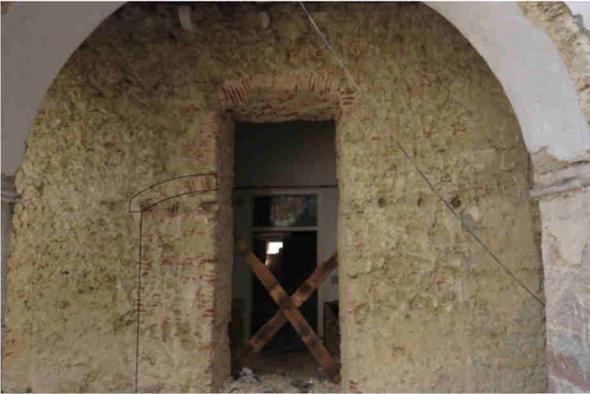
Figura 12 – Pormenor de antigo vão entaipado e parcialmente desmontado, Parede 4.

Na zona do corredor externo, na Parede 4, registou-se igualmente a ligação entre as Fases 2 e 3 no corpo edificado. Em simultâneo com a nova construção, aparentam também ter sido efectuadas alterações no segmento da Parede 4, nomeadamente ao nível das zonas de passagem, sendo visível o encerramento e desmonte parcial de alguns vãos para a construção de novos.

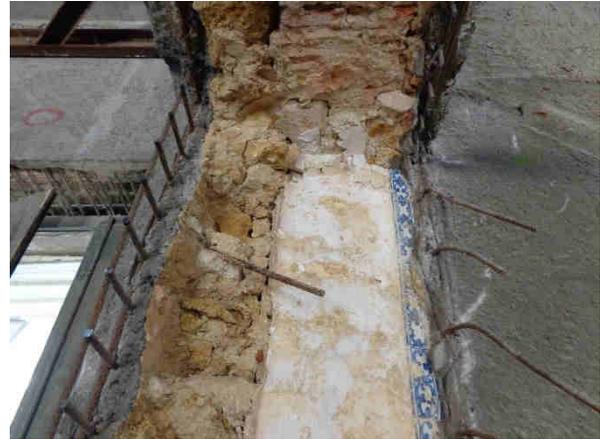
Figura 13 – Parede 5. Aspecto da mesma porta durante a fase de obra, aquando do seu reaproveitamento para o edifício a construir.

Numa das salas a poente são também visíveis alterações construtivas que alteraram as zonas de circulação e passagem. Na Parede 5 é visível o encerramento do vão de uma porta, possivelmente consequência da construção da actual passagem no corredor, sendo ainda observável neste vão vestígios de azulejos de cantoneira, com decoração a azul sobre fundo branco, formando um friso. Estes azulejos são semelhantes aos que foram detectados no revestimento da estrutura [1147] e o caneiro [852], que faz a ligação à cisterna [857].

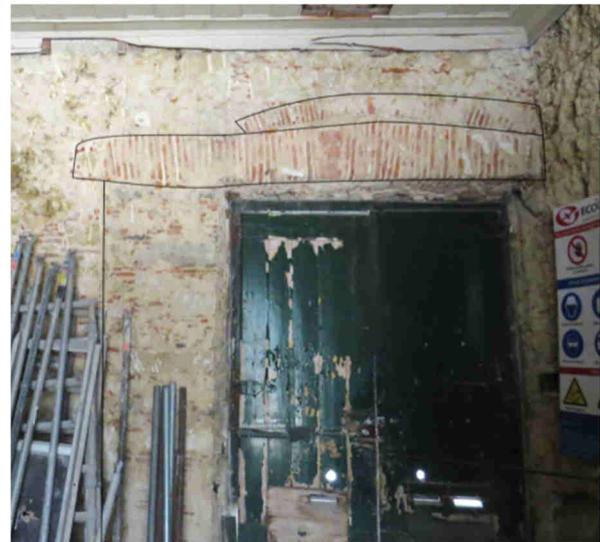
Figura 14 – Pormenor de porta de entrada na Parede 6.

Na Parede 6, onde se localiza uma das actuais entradas do palácio, são também visíveis alterações construtivas. A porta de entrada sofreu alterações, tendo sido redimensionada no sentido de se reduzir a sua largura, encontrando-se parcialmente entaipada.

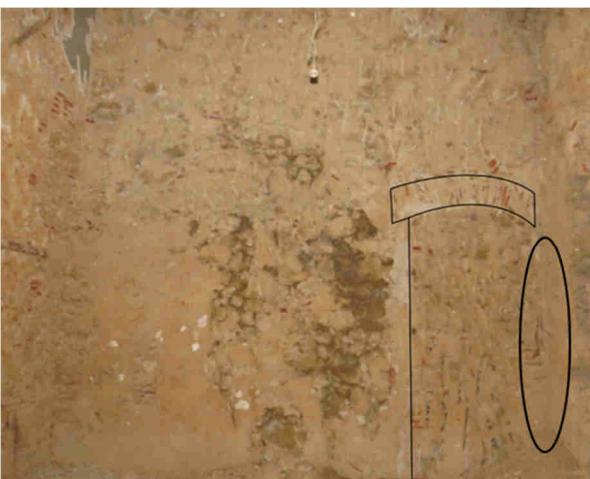
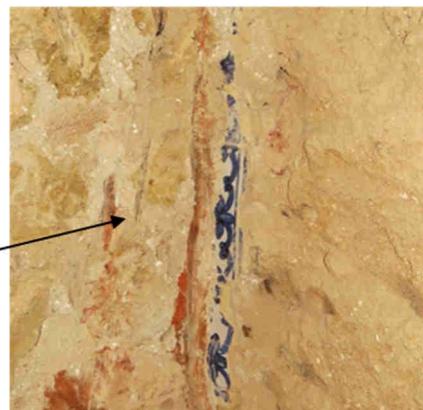
Figura 15 – Vão entaipado na Parede 5 e pormenor de revestimento e azulejo de cantoneira.

Com base nestes dados, é possível avançar com a hipótese de que os vãos originais do Palácio Vaz de Carvalho (janelas e portas) deveriam ter frisos decorativos em azulejo.

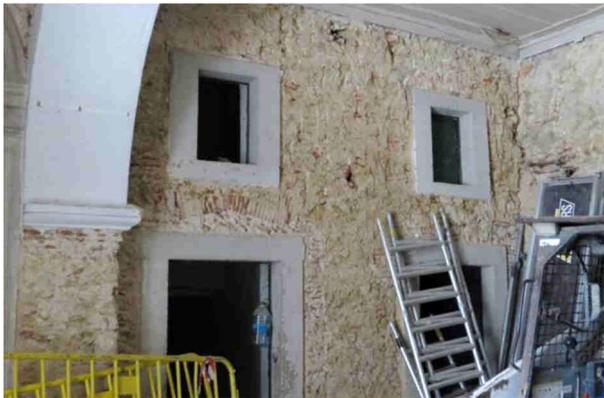
Figura 16 – Vista da Parede 7, voltada a nascente.

Relativamente à parede 7 que, tendo em conta o facto de se encontrar encostada à fachada do edifício voltada à Travessa Vaz de Carvalho (Parede 6), corresponde a uma outra alteração à arquitectura original do edifício.

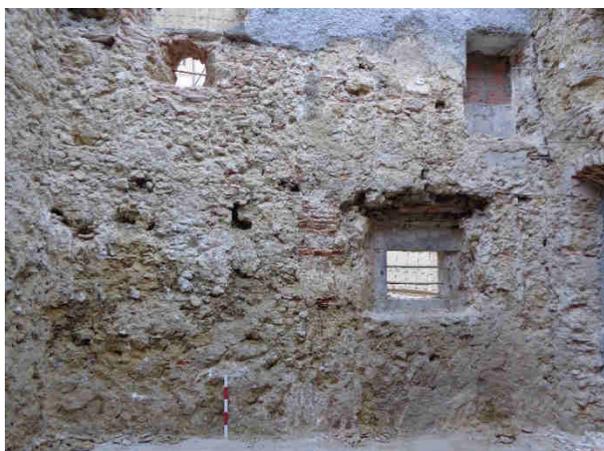
Figura 17 – Aspecto geral da parede 6, na zona a poente da parede 7.

Na parte poente da parede 6 (que se encontra na área dos compartimentos criados pela construção da parede 7), foi possível registar uma enorme diversidade de alterações que perturbaram aquele que corresponde ao corpo mais antigo do edificado.

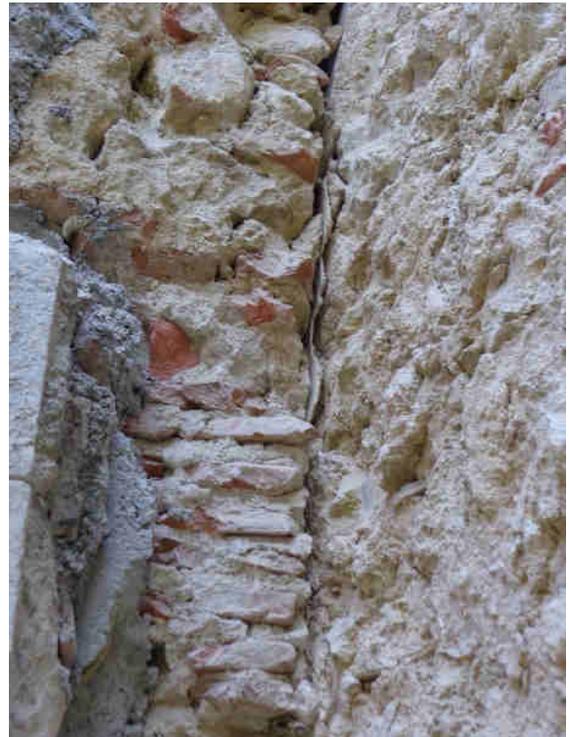
Figura 18 – Pormenor da ligação da Parede 6 (direita) com a Parede 7 (esquerda).

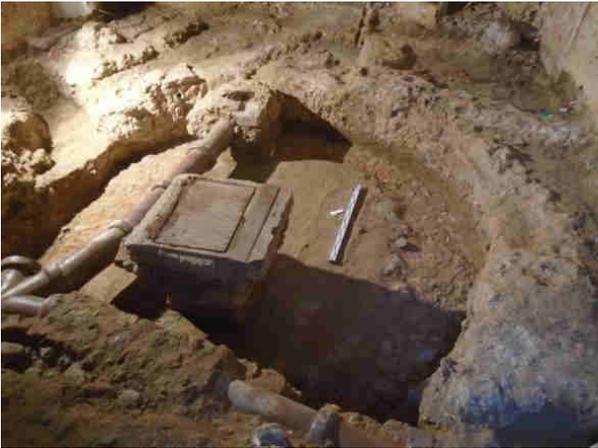
Figura 19 – Estrutura circular tipo Poço.

O sistema de abastecimento de água centrava-se, em grande medida, num poço detectado na sondagem 12, referido na documentação como *“huma caza com seu pozo de nora a Mourisca”*, cuja intervenção revelou uma planta circular, com cerca de 3m de diâmetro e 5,5 m de profundidade. Estava directamente relacionado com condutas de escoamento em grés, protegidas com lajes de calcário, cuja implantação resultou na desactivação de alguns caneiros de alvenaria. O seu sistema de drenagem estava em conexão com um nível de pavimento composto por blocos/seixos de basalto, provavelmente contemporâneos entre si.

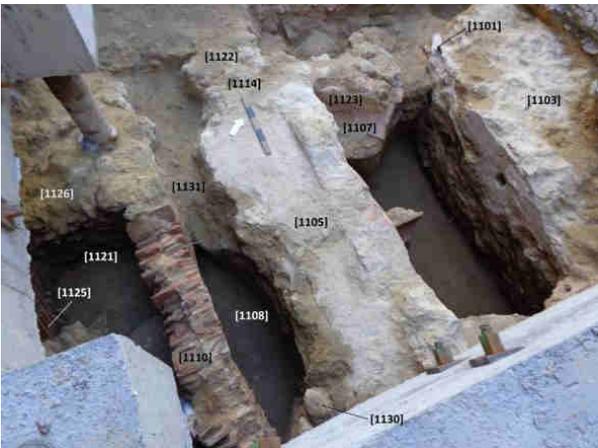
Figura 20 – Perspectiva Sul da área e das estruturas detectadas.

Posteriormente, foi possível identificar, em duas salas anexas situadas a nascente do poço e associadas a este, um conjunto de estruturas que deveriam estar ligadas às canalizações detectadas. Embora bastante destruídas, estas deveriam compor um conjunto de recepção de águas providas de canalizações em barro que, por estarem embutidas na parede, deveriam corresponder a captações de água dos pisos superior e telhados.

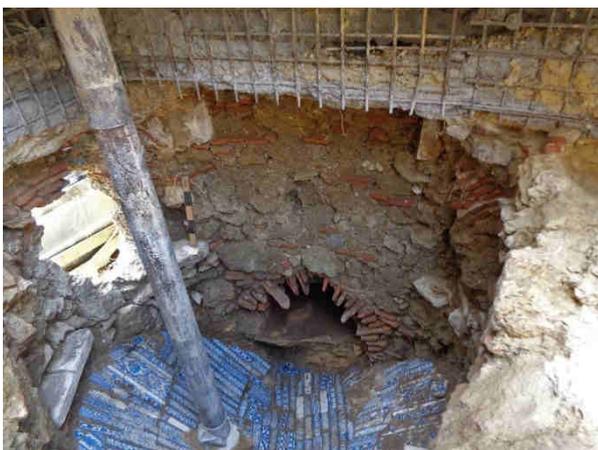
Figura 21 – Perspectiva da parede SE com uma estrutura tipo caneiro conduzindo água a partir da estrutura afunilada.

Este conjunto de realidades delimita uma estrutura semicircular afunilada, com fundo em plano inclinado, que receberia a água de caneiros, conduzindo-a para um canal.

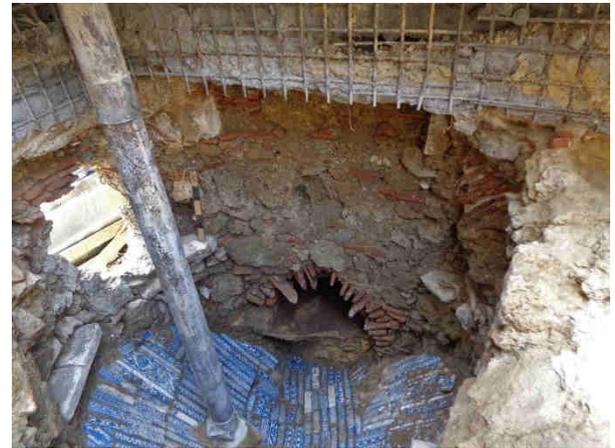
Figura 22 – Perspectiva da parede SE com uma estrutura tipo caneiro conduzindo água a partir da estrutura afunilada.

Quer o referido canal quer a estrutura, eram revestidos por azulejos de cantoneira do século XVII, maioritariamente com pintura a azul, embora existissem exemplares com uma das

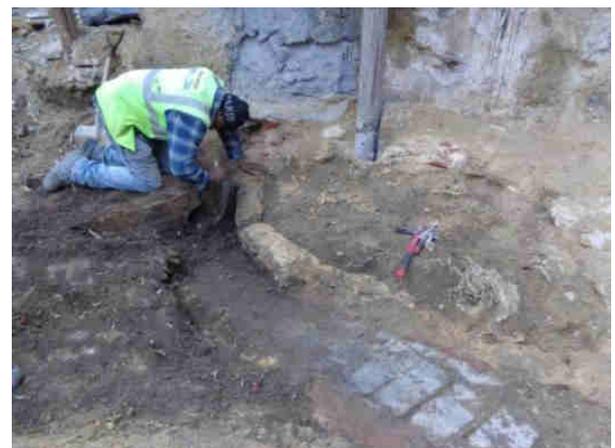
Figura 23 – Limpeza e escavação manual do caneiro [A814] que faz ligação à estrutura afunilada localizada no compartimento contíguo a este espaço.

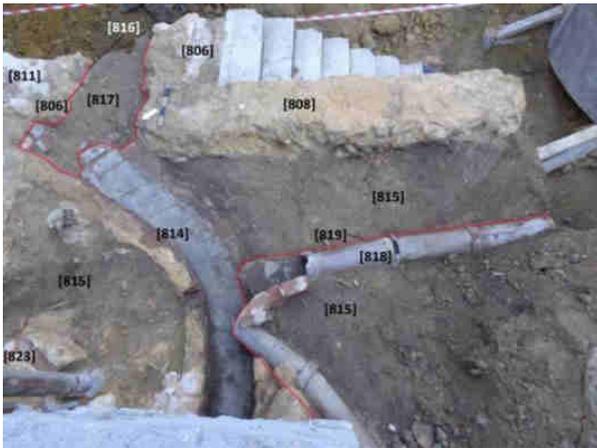
A remoção dos depósitos superficiais com entulhos da obra expôs um conjunto coevo que permite tecer algumas considerações sobre a organização do espaço ajardinado e de lazer nesta área em particular. Foram identificadas umas escadas revestidas com azulejos atribuíveis ao séc. XVIII e uma estrutura hidráulica de condução de águas tipo caneiro, parcialmente destruída, que se encontrava associada à estrutura afunilada anteriormente descrita.

Este caneiro encontrava-se perturbado a sul, parcialmente destruído pela interface de um sistema de condução de águas formado por duas canalizações em grés e uma caixa construída com tijolo industrial.

Figura 24 – Parte SW da área do patamar superior do Logradouro.

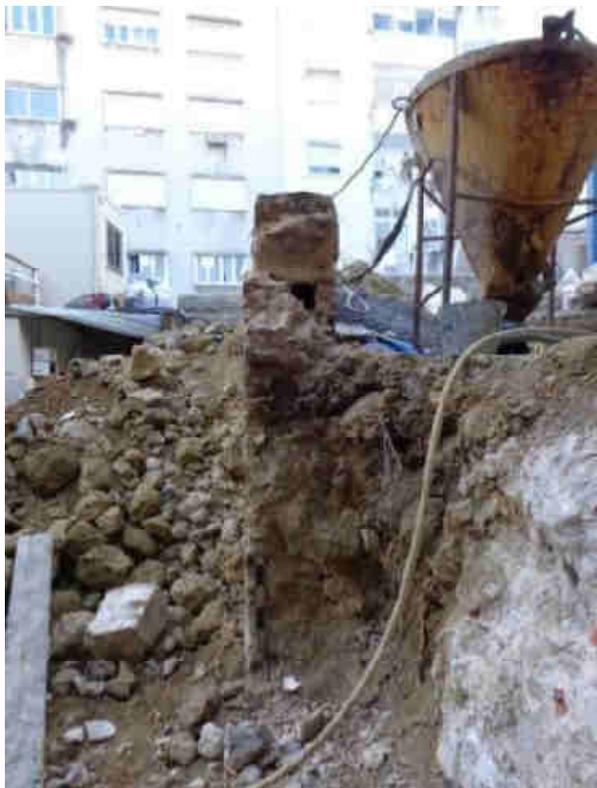
Figura 25 – Muro [A802] integrando o caneiro [A803].

O próprio muro delimitador deste conjunto, integrava um canal que deveria conduzir águas pluviais até ao caneiro anteriormente referido.

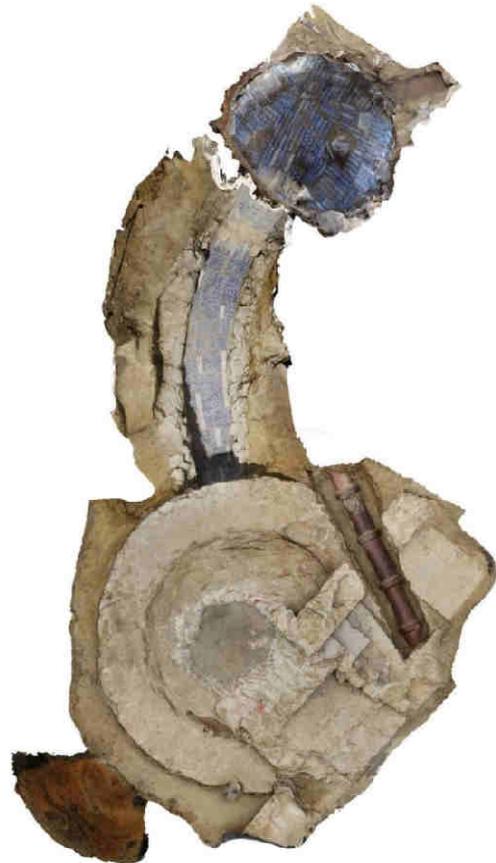
Figura 26 – Planta da área do reservatório/cisterna [A857] e caneiro [A857], com ligação à estrutura afunilada.

A interface desta escadaria cortava uma cisterna de armazenamento de águas, com cobertura abobadada, em falsa cúpula, de cronologia moderna. Tratava-se de uma estrutura em alvenaria argamassada construída com pedra toscamente aparelhada de natureza calcária, calco-arenítica e margosa, intercalada com algumas fiadas de tijolo, ligadas com argamassa de cal. A falsa cúpula era em alvenaria de tijolo ligado por argamassa.

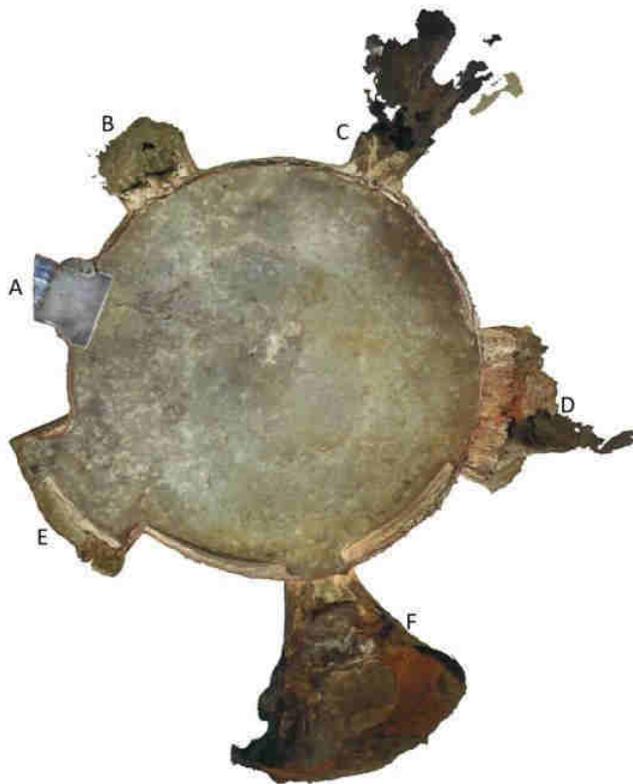
Figura 27 – Planta da cisterna com localização dos nichos.

No interior deste reservatório verificou-se a presença de nichos. Concluiu-se que, exceptuando o nicho A, nenhum dos outros apresentava continuidade em caneiro. Os nichos C e F correspondiam ao acesso a duas pequenas “salas” escavadas no substrato geológico margo-argiloso, enquanto os nichos com arco em tijolo E e D eram unicamente arcos de sustentação e de descarga para o peso da falsa cúpula.

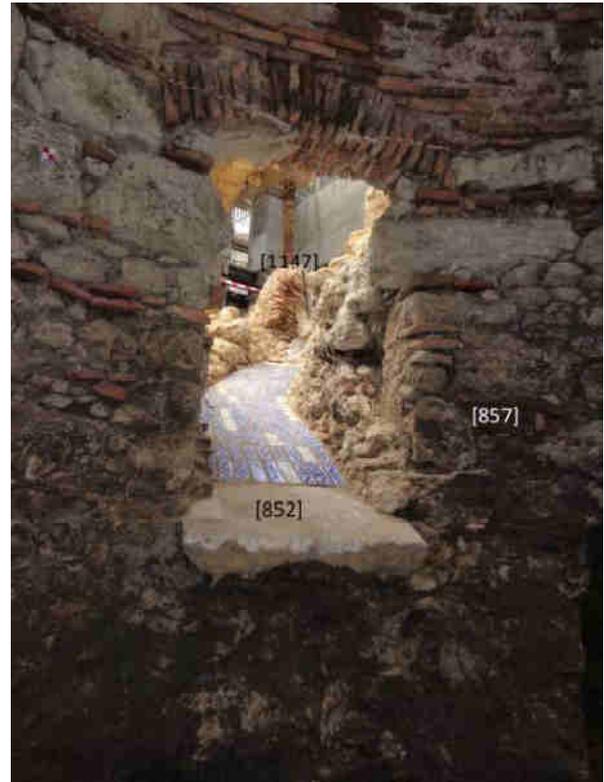
Figura 29 – Vista do caneiro [852] a partir cisterna.

O caneiro que corresponde ao nicho A (U.E. A852) apresentava-se completamente revestido com azulejos de cantoneira pois corresponde à saída da estrutura afunilada na direcção da cisterna.

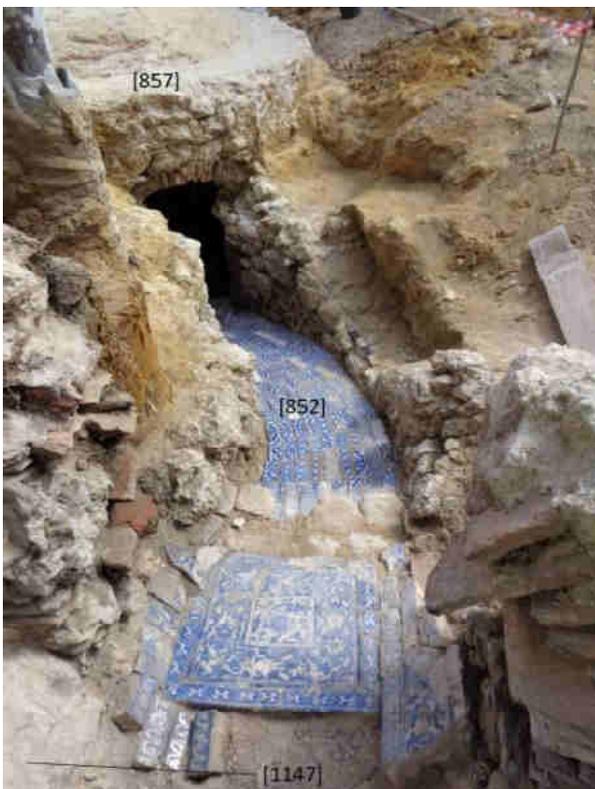
Figura 28 – Vista do caneiro [A852] (nicho A) a partir do interior da estrutura afunilada.
